Hauts-de-France, Aisne
Mennevret
24, 28 place du Général-de-Gaulle

Mairie et école primaire de Mennevret

Numéro de dossier : IA00079522

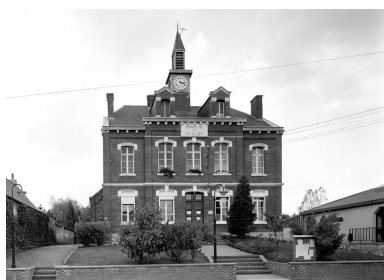
IVR22_19910201989V

Vue d'ensemble de la façade.

Mairie couverte d'un toit à demi-croupe. Partie réservée à l'école, avec toit à pignon couvert, à pignon découvert et à croupe. Abri et remise couverts d'un appentis en tôle ondulée.

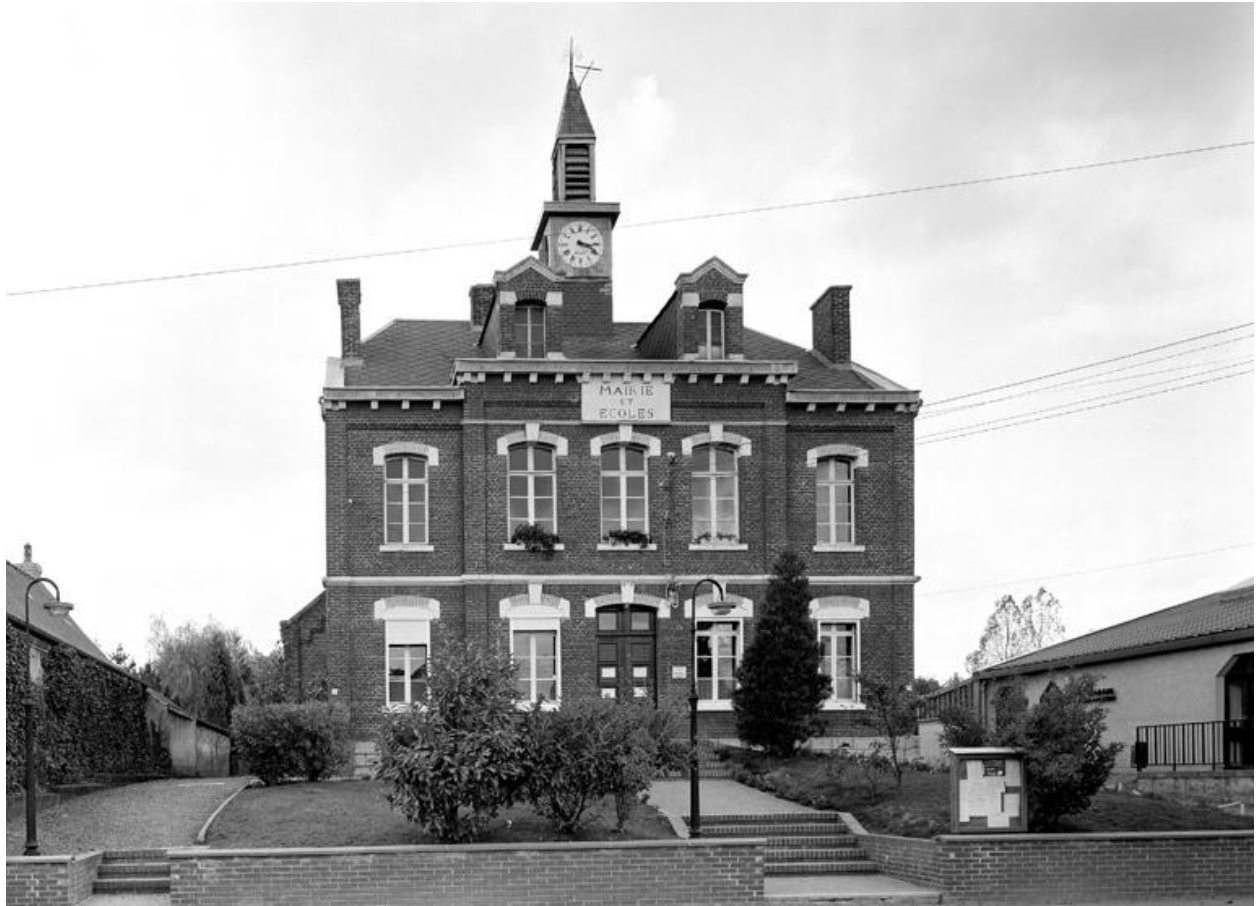
IVR22_19910201989V

Vue d'ensemble de la façade.
