Hauts-de-France, Aisne Soissons Cathédrale Saint-Gervais-Saint-Protais, place Cardinal-Binet

# Ensemble des verrières de la cathédrale

Numéro de dossier : IM02002768 Date de l'enquête initiale : 2004 Date(s) de rédaction : 2013

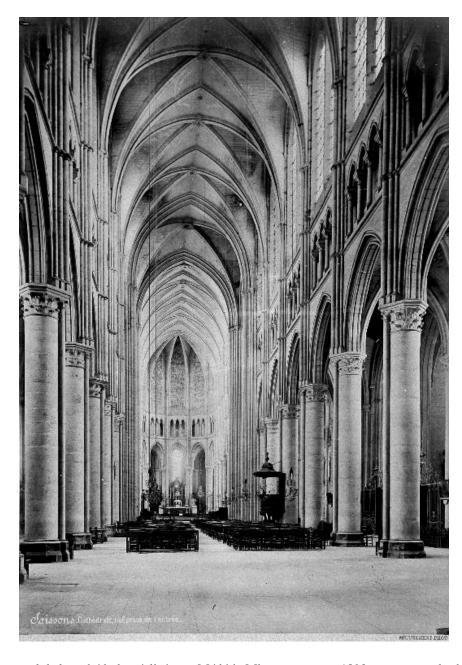
## IVR22\_19970200017XB

Vue du vaisseau central de la cathédrale, réalisée par Médéric Mieusement vers 1890, et montrant les baies de l'abside sans verrières et obturées par une maçonnerie de brique (AMH Amiens).

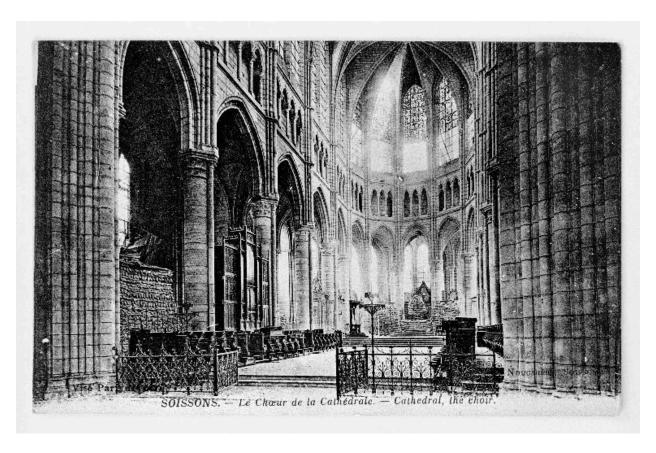
## IVR22\_20030200225ZB

Carte postale réalisée vers 1916, après la dépose de la partie inférieure des verrières de l'abside (A Evêché Soissons : 4 Y, Soissons-Cathédrale).

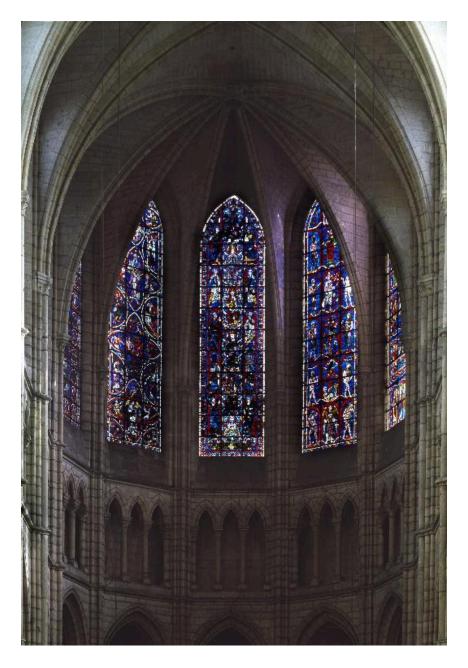
## IVR22\_20030200116XA

Vue des trois verrières centrales de l'abside (baies 100 à 102).
