Hauts-de-France, Aisne
Chavignon
1 rue du Pavillon

Poste de Chavignon

Numéro de dossier : IA02001738

Cadre de l'étude : enquête thématique régionale Chemin des Dames, patrimoine de la Reconstruction

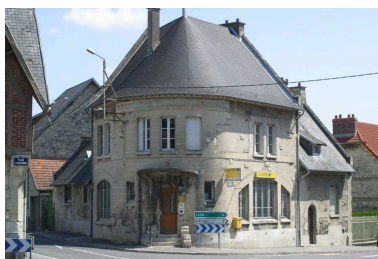
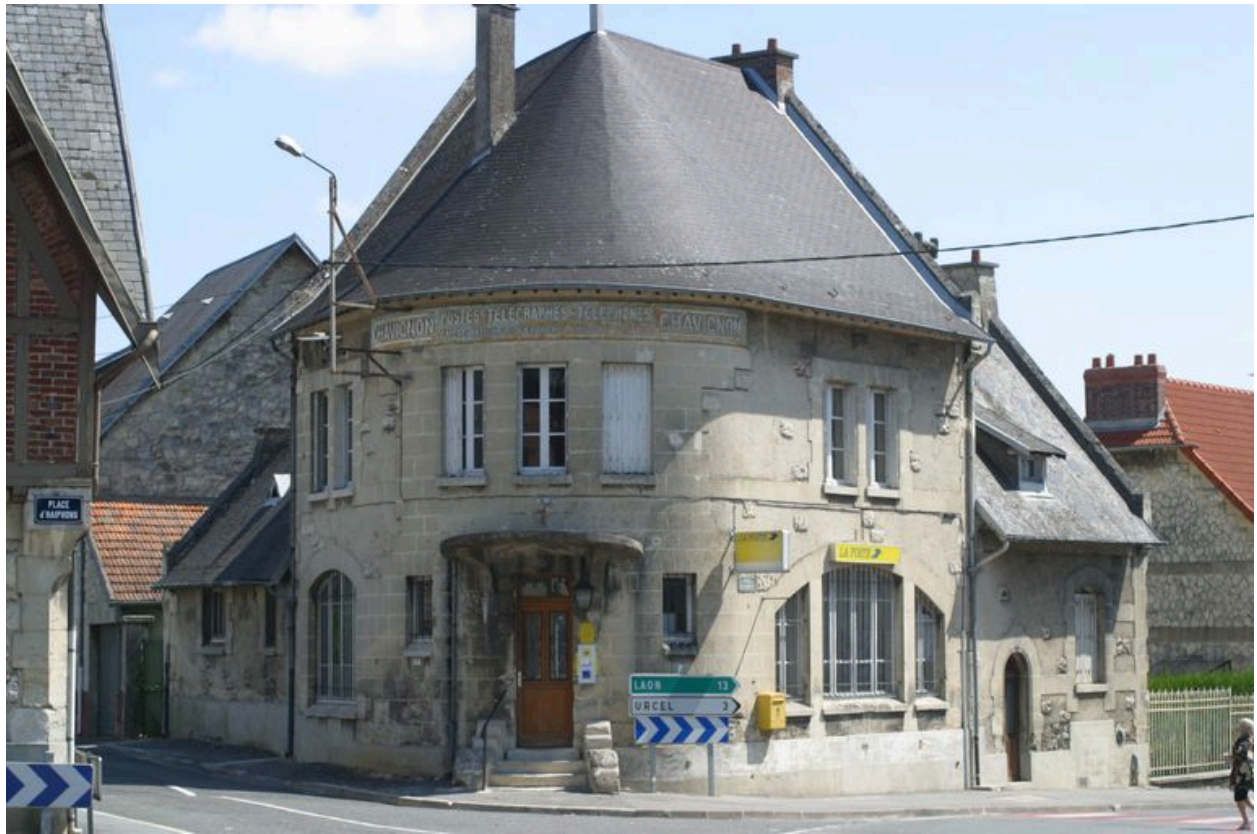
Non loin de la place communale, l'édifice est mis en valeur grâce à son emplacement à l'angle de deux rues. La façade arrondie porte une enseigne horizontale désignant le bâtiment : "Postes télégraphes, téléphones, Caisse Nationale d'Épargne, chèques postaux". Une marquise semi-circulaire en béton domine la porte d'entrée. L'élévation des murs est composée de pierre de taille pour le pan courbe ainsi que pour les ouvertures et d'un enduit de même couleur pour l'ensemble des murs. L'élévation principale est percée de nombreuses fenêtres, larges ou étroites, de formes diverses (rectangulaires ou cintrées), dont la distribution irrégulière anime le mur. Le toit à longs pans et croupe ronde est couvert en ardoise.

Vue générale.
Phot. Inès Guérin
IVR22_20050200622NUCA

Vue générale.

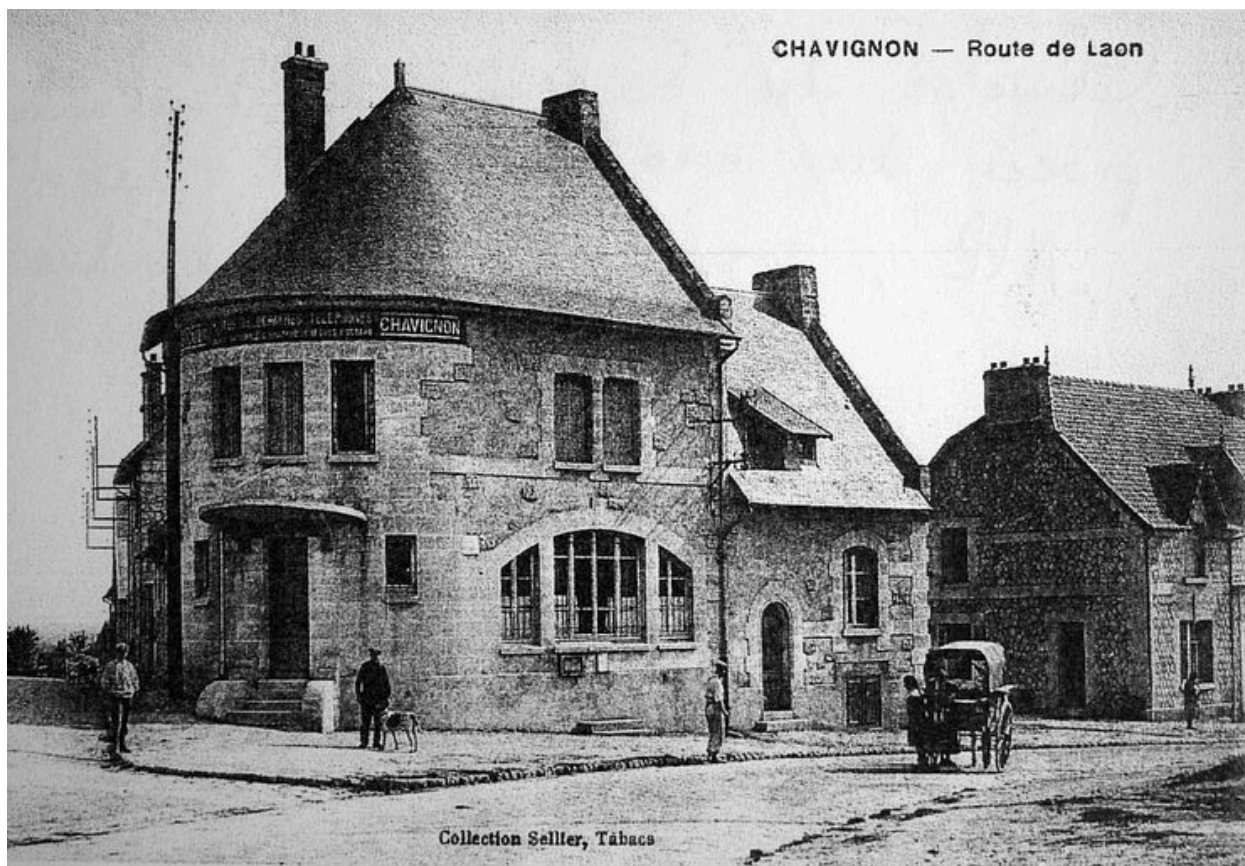
Vue ancienne de la poste (coll. part).
Phot. Inès Guérin
IVR22_20030202288NUCAB

Vue ancienne de la poste (coll. part).
