Hauts-de-France, Aisne
Esquéhéries
33 à 37 rue du Général-de-Gaulle

Ancienne filature de laine peignée Simon et Cie d'Esquéhéries, puis Carrissimo Fernand et Fils, puis Germ'Europe puis magasin industriel pour la confiterie Materne de Boué

Numéro de dossier : IA02000072
Date de l'enquête initiale : 1993
Date(s) de rédaction : 1995
Cadre de l'étude : inventaire topographique canton du Nouvion-en-Thiérache, patrimoine industriel Aisne
Degré d'étude : étudié

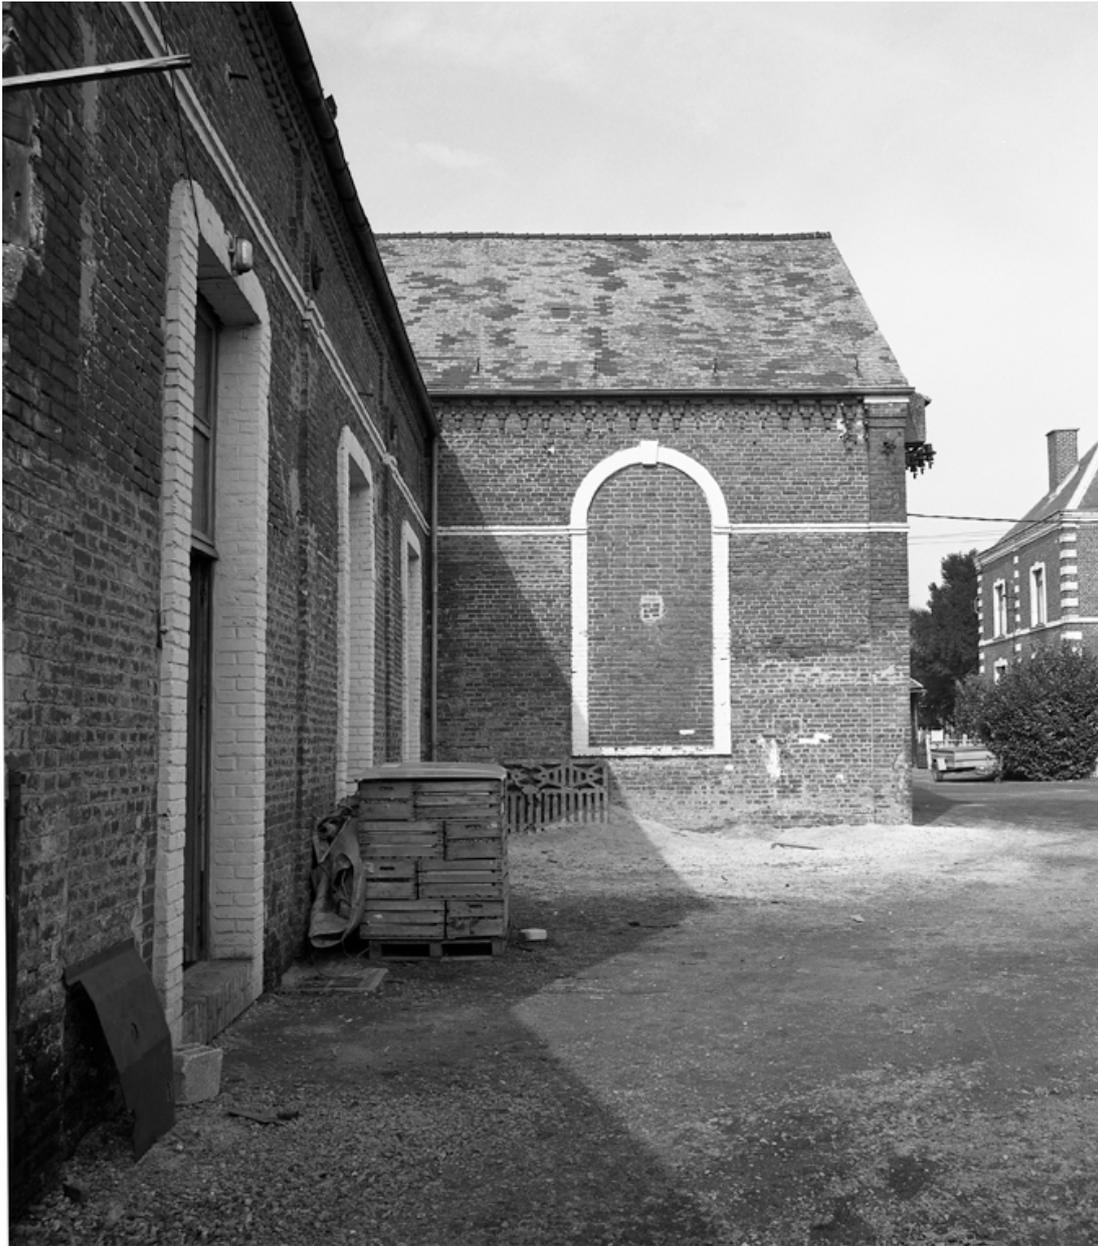
IVR22_19960200115X

Détail de la façade de l'usine montrant l'emplacement de la cheminée aujourd'hui détruite.

Filature de laine peignée construite vers 1875, connue sous la raison sociale Simon et Cie Filateurs, puis Société Anonyme de la Filature d'Esquéhéries. En 1888, elle emploie une centaine d'ouvriers. En 1890, elle est rachetée par Albert Hauet qui possédait le tissage de Boué, et reste dans cette famille jusqu'à la fin des années 1920. Plusieurs logements ouvriers sont construits dans sa proximité dans le 1er quart du 20e siècle. Elle devient ensuite la filature Carrissimo Fernand et fils. En 1939, ce nouveau propriétaire agrandit l'atelier de fabrication le long du chemin communal (d'après délibérations du conseil municipal). L'usine qui emploie de 150 à 180 ouvriers garde la même affectation jusqu'en 1950 environ. Le bâtiment a ensuite servi, jusqu'en 1995, d'entrepôt de plants de pommes de terre pour la prégermination, sous diverses raisons sociales dont Germ'Europe de 1988 à 1993 (15 employés environ). Depuis 1995, elle sert de magasin industriel pour la confiterie Materne de Boué. La cheminée a été détruite entre 1967 et 1981 (d'après comparaison des plans cadastraux).

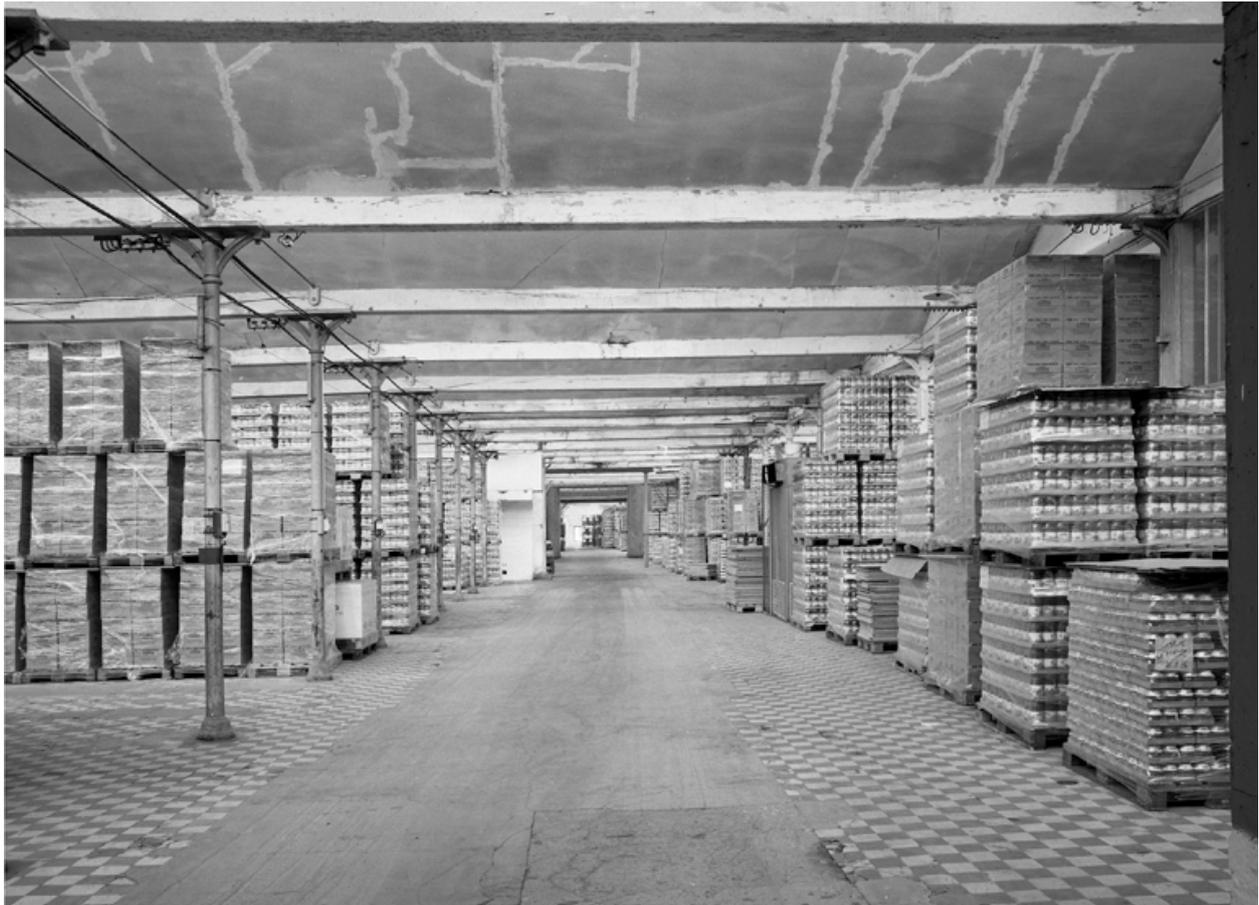
IVR22_19960200120X

Vue intérieure de l'atelier de fabrication.

Atelier de fabrication bâti en rez-de-chaussée sur sous-sol partiel ; ses élévations sont ornées de pilastres de brique. Il est couvert de sheds en tuile mécanique et, sur une partie incendiée, d'un toit à pignon couvert en ciment amiante. L'agrandissement de l'atelier en 1939 est couvert d'une terrasse en matériau synthétique unissant l'aluminium à la laine de verre.

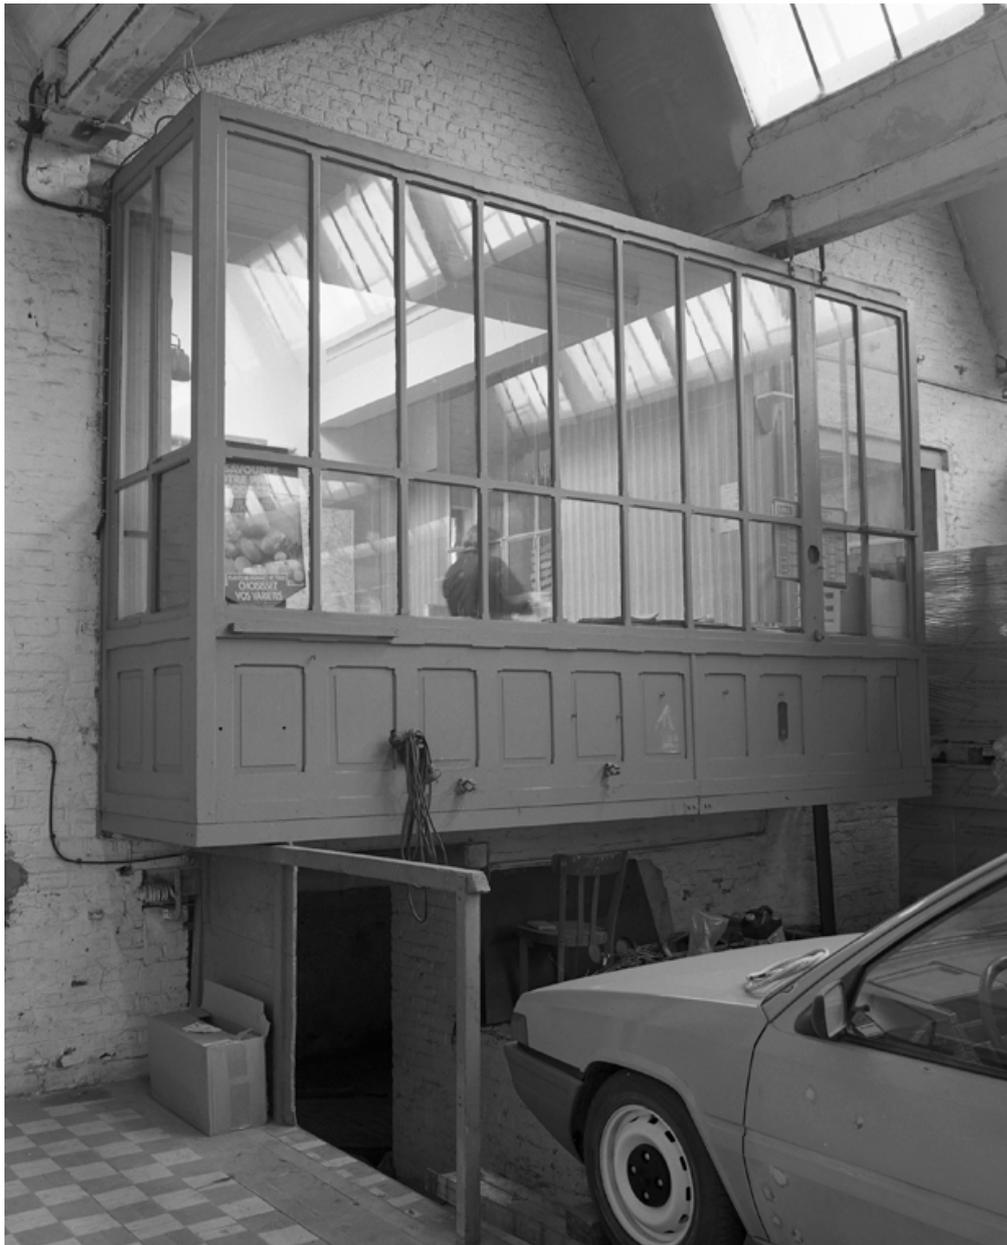
IVR22_19960200116X

Vue de la fenêtre du second jour qui éclaire le bureau depuis l'atelier de fabrication.

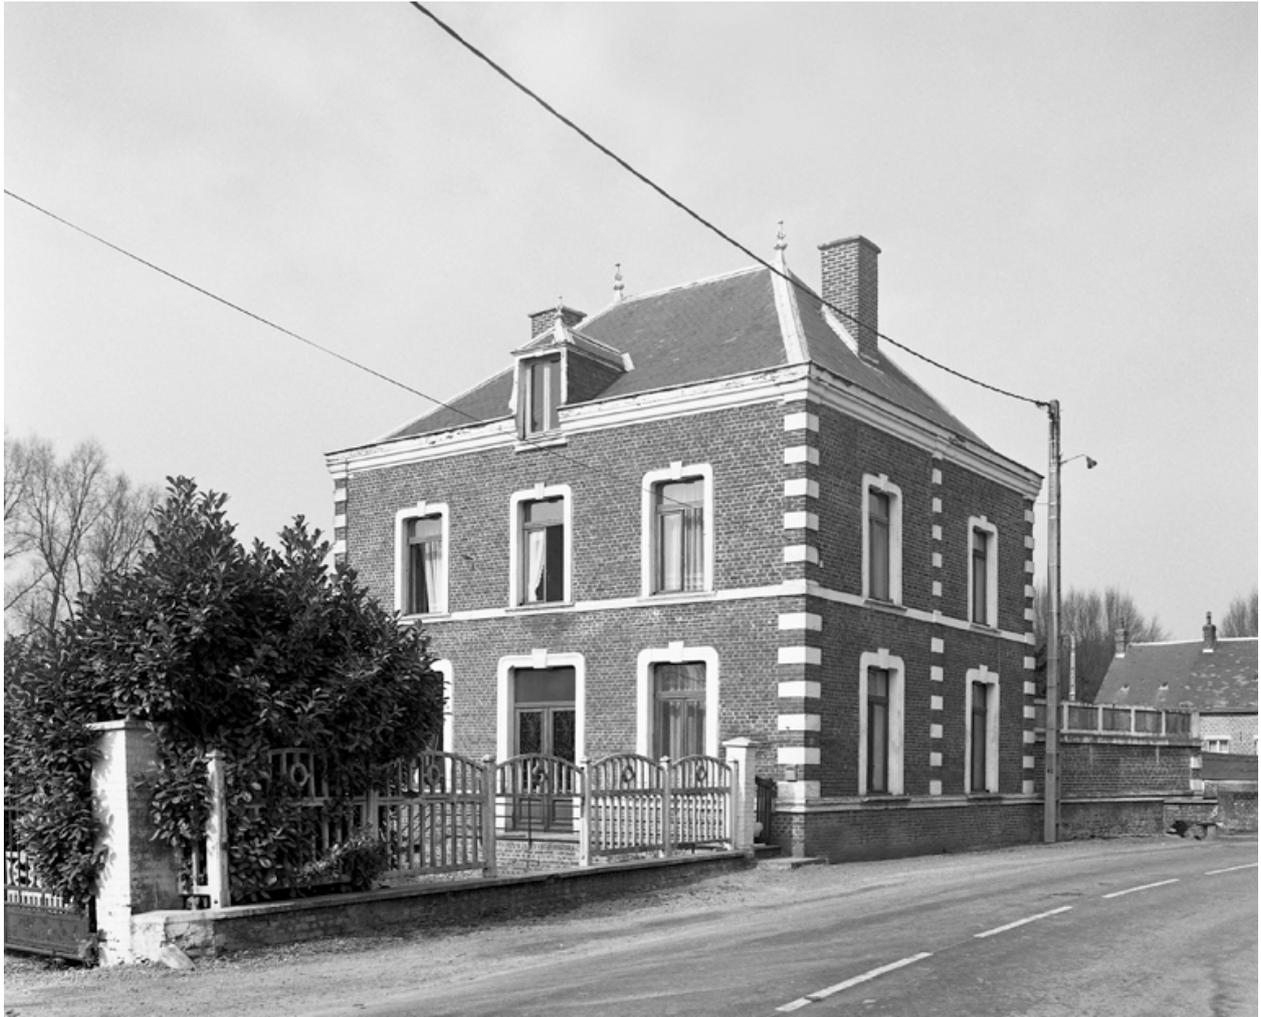
IVR22_19960200109X

Logement patronal, depuis la rue.

Logement patronal bâti avec sous-sol, étage carré et comble à surcroît, desservi par un escalier dans-oeuvre ; il possède une façade ordonnancée et un toit à deux pans et croupe en ardoise. Ses élévations sont ornées de pilastres de brique. Conciergerie couverte d'un toit à croupe et pignon couvert en ardoise ; partie antérieure de l'usine couverte de toits à longs pans et pignon couvert en ardoise.
