Hauts-de-France, Aisne
Martigny
10 rue de Besmont

Ferme

Numéro de dossier : IA02000760
Date de l'enquête initiale : 1998
Date(s) de rédaction : 1999
Cadre de l'étude : inventaire topographique canton d'Aubenton
Degré d'étude : étudié

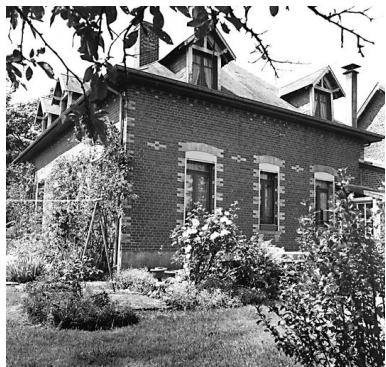
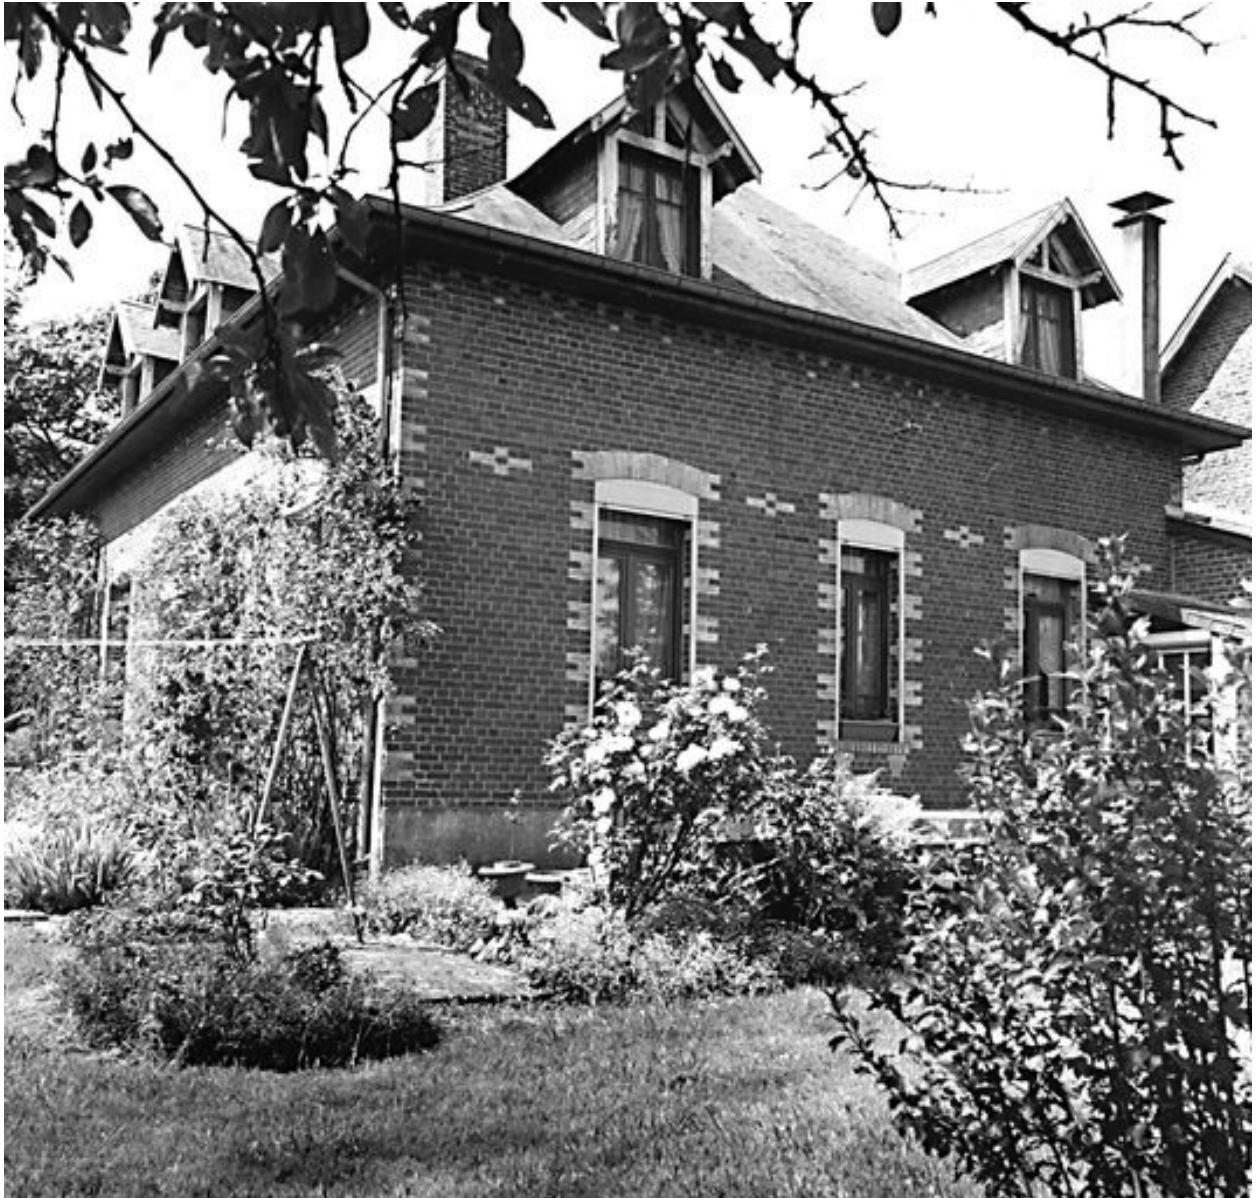
Elévation postérieure
du logis de 1927.
Phot. Thierry Lefébure
IVR22_20020200470X

Elévation postérieure du logis de 1927.

Le logis du 18e siècle est en pan de bois et torchis avec des restes d'enduit. En rez-de-chaussée, il comporte un sous-sol voûté en moellon de pierre calcaire. L'élévation antérieure, à 3 travées, possède des ouvertures cintrées dans leur partie supérieure. Le four à pain, partiellement effondré, est en moellon calcaire et silex. Le logis est couvert d'une demi-croupe en ardoise. La grange datant de la 2e moitié du 19e siècle est en pan de bois et essentage de planches et d'ardoise, couverte d'une demi-croupe en ardoise, complétée par de l'ardoise synthétique et de la tôle ondulée. Le logis de 1927 est en brique, en rez-de-chaussée surélevé sur une cave voûtée en berceau de brique. Comportant 3 travées et un étage de comble avec 2 lucarnes à croupe débordante, les élévations sont ornées de céramique architecturale polychrome. Il est couvert d'une croupe en ardoise. Les dépendances agricoles, étables à vaches et à chevaux, formant un L inversé derrière le logis, sont en brique. Ces dépendances comportent un étage de grenier. Elles sont couvertes d'un toit à longs pans et pignon couvert en tuile mécanique.

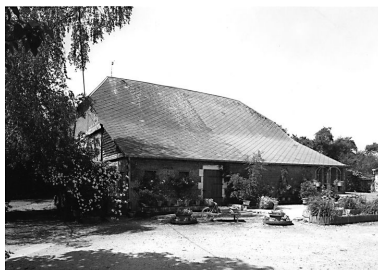
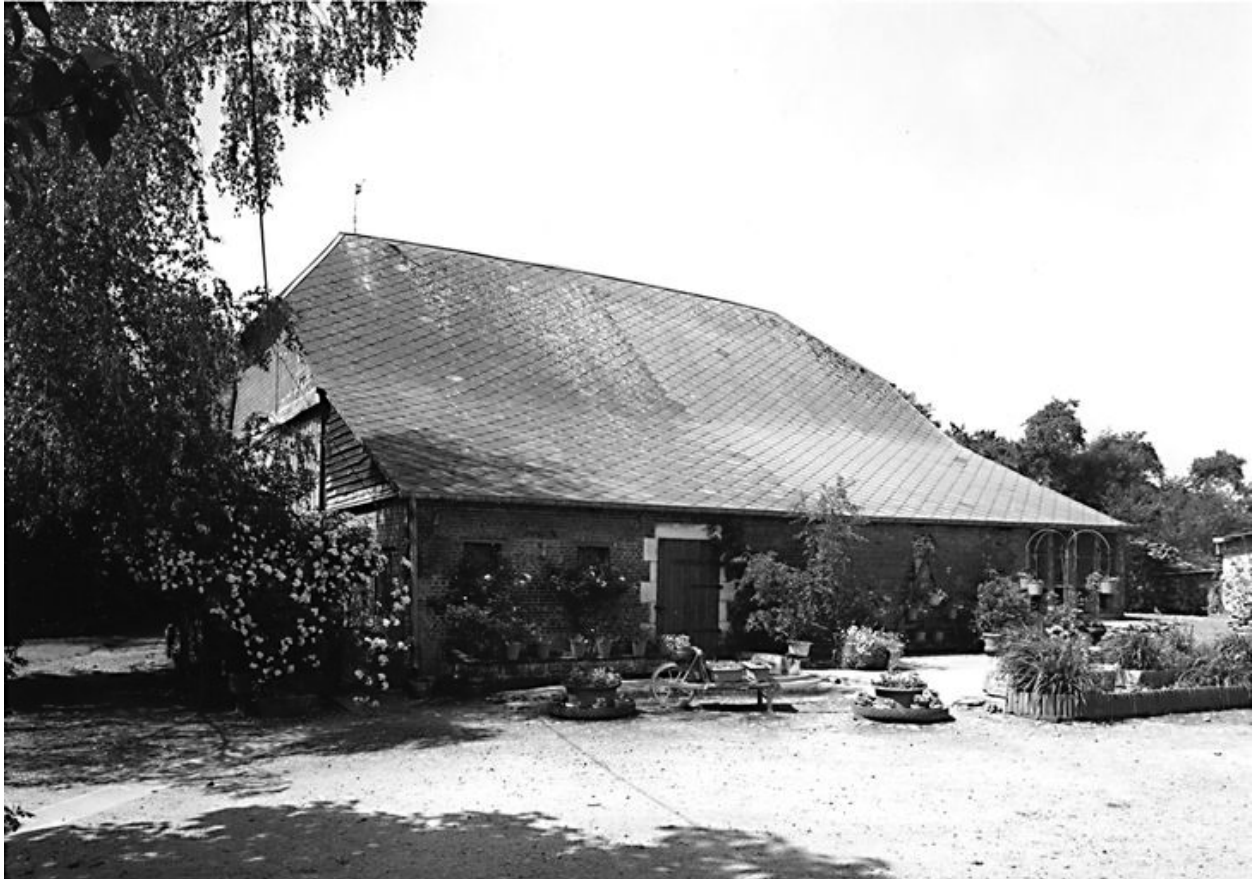
Grange et porcherie.
Phot. Thierry Lefébure
IVR22_20020200471X

Grange et porcherie.

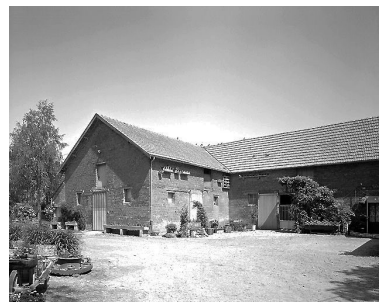
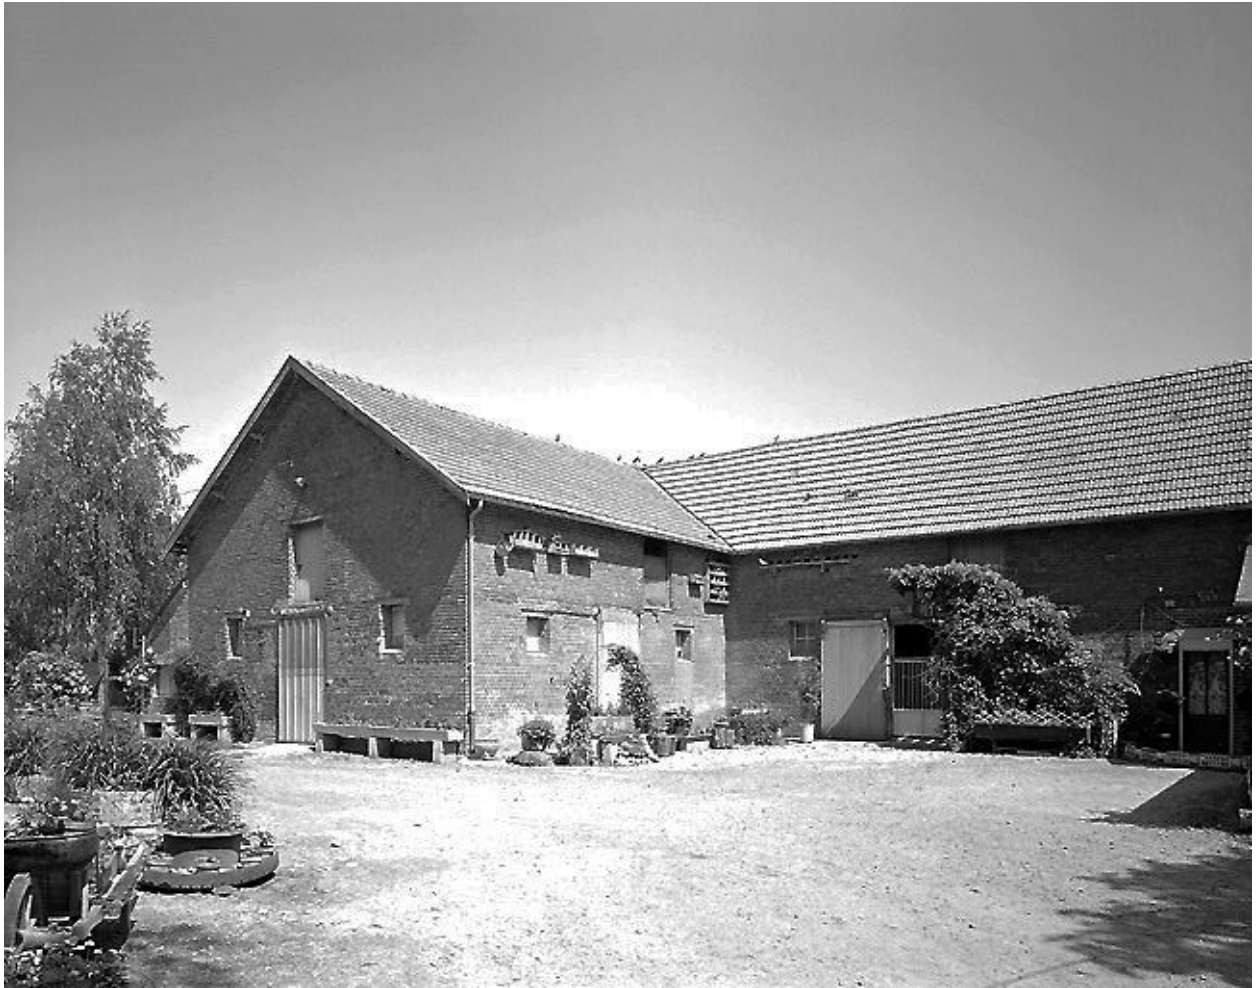
Dépendances agricoles.
Phot. Thierry Lefébure
IVR22_20020200472V

Dépendances agricoles.

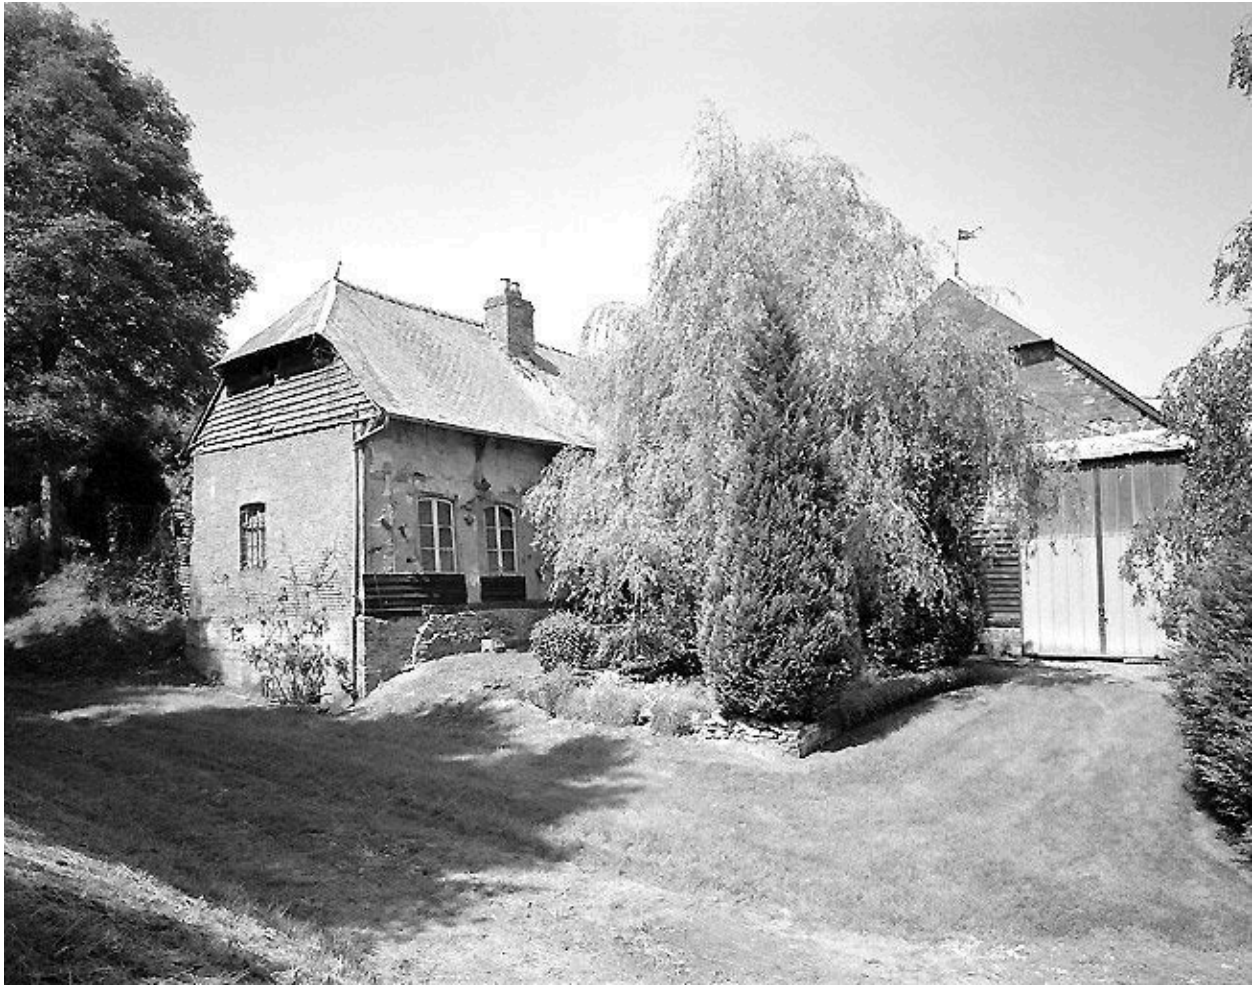
IVR22_20020200467V

Vue générale du logis du 18e siècle et de la grange ancienne.

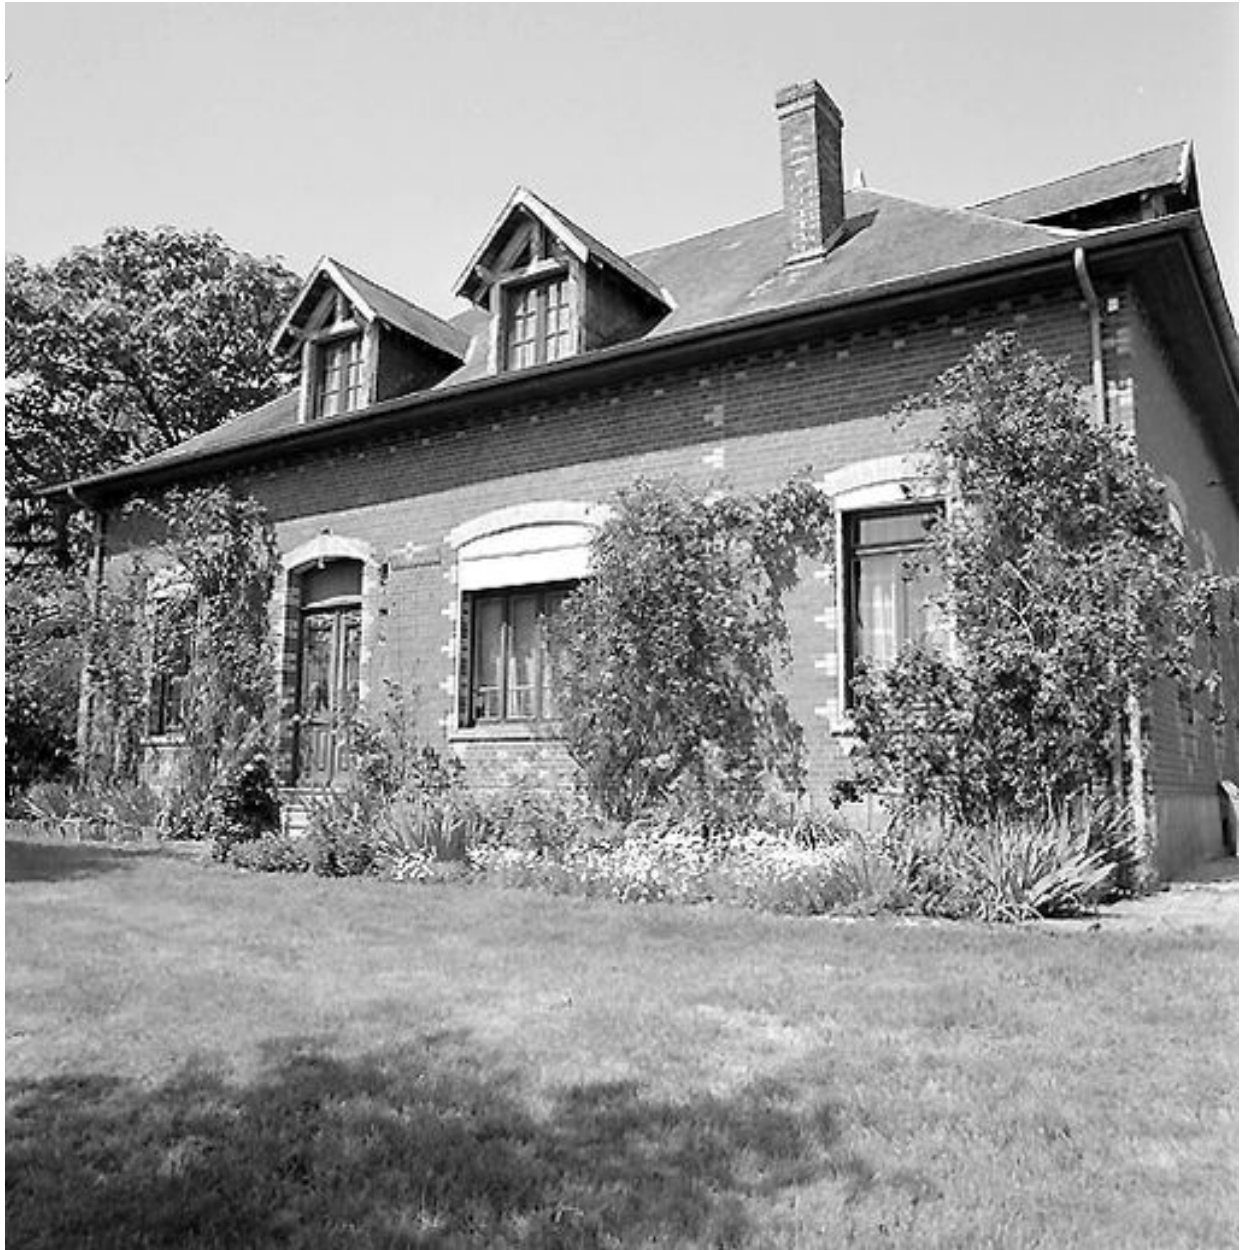
IVR22_20020200469X

Elévation antérieure du logis de 1927.
