Hauts-de-France, Aisne  
Beaumé  
4 à 12 rue de Leuze

## Ancien château de Beaumé

Numéro de dossier : IA02000524  
Date de l'enquête initiale : 1998  
Date(s) de rédaction : 1998  
Cadre de l'étude : inventaire topographique canton d'Aubenton  
Degré d'étude : étudié

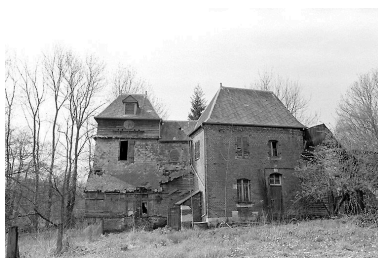
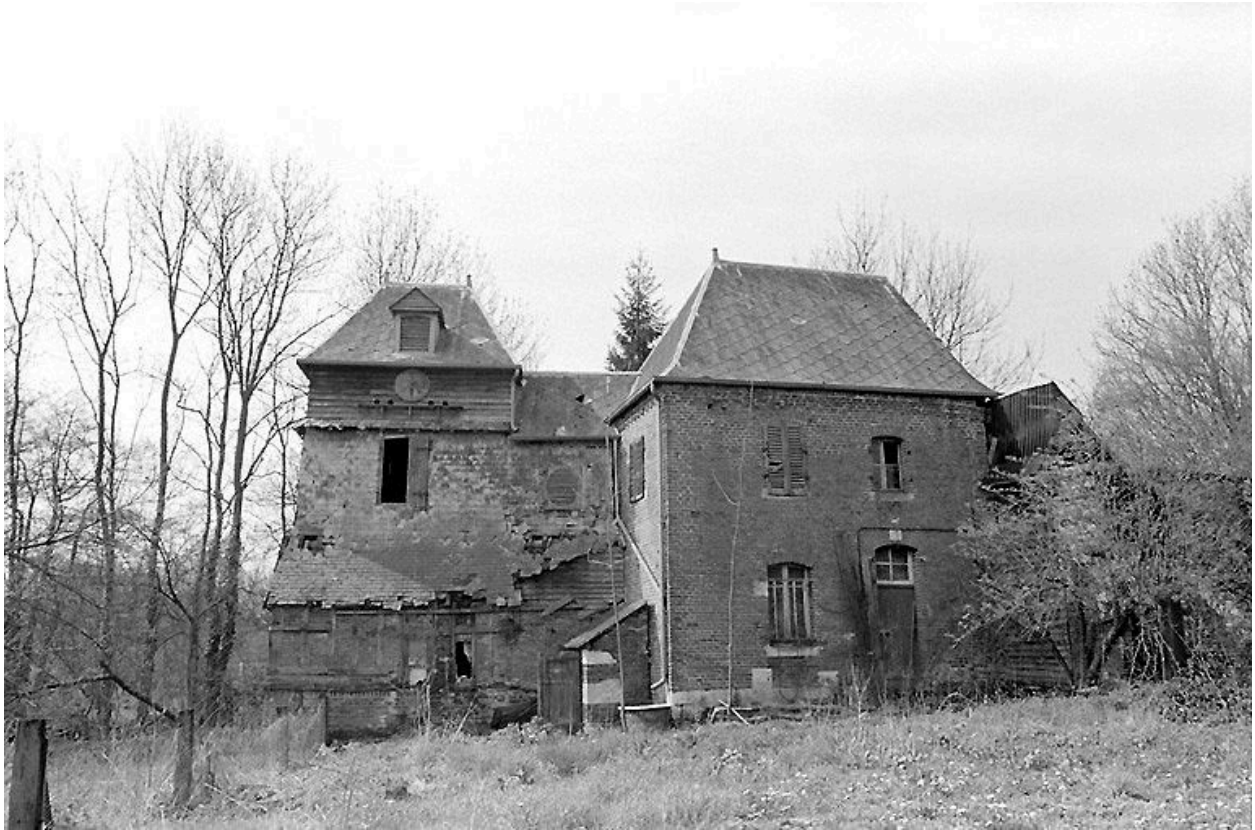
Vue de la tour et du pavillon central.  
Phot. Xavier-Philippe Guiochon  
IVR22\_19980200863Z

Vue de la tour et du pavillon central.

disparu. Certaines autres élévations comportent un solin en moellon calcaire. Le pavillon central, de plan rectangulaire, est couvert d'un toit en pavillon en ardoise synthétique. Il est jouté au nord par une tour couverte d'un essentage d'ardoise et de planches, surmonté d'un toit en pavillon en ardoise synthétique. Cette tour comporte une horloge. Cet ensemble a été partiellement masqué par des constructions parasites en brique ou en pan de bois torchis datant du 19<sup>e</sup> siècle. Les communs, affectant un plan en forme de L, sont en brique, avec à certains endroits, des traces partielles de décor de briques vernissées, certaines baies et portes ont un encadrement constitué d'un appareillage mixte brique et pierre de taille en pierre de Tournai dite pierre bleue. Ils sont couverts de toits à longs pans en ardoise et ardoise synthétique.

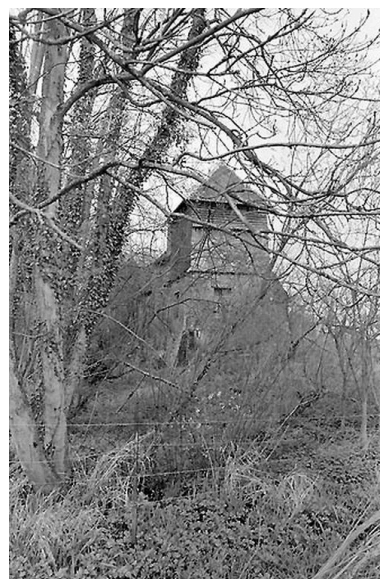
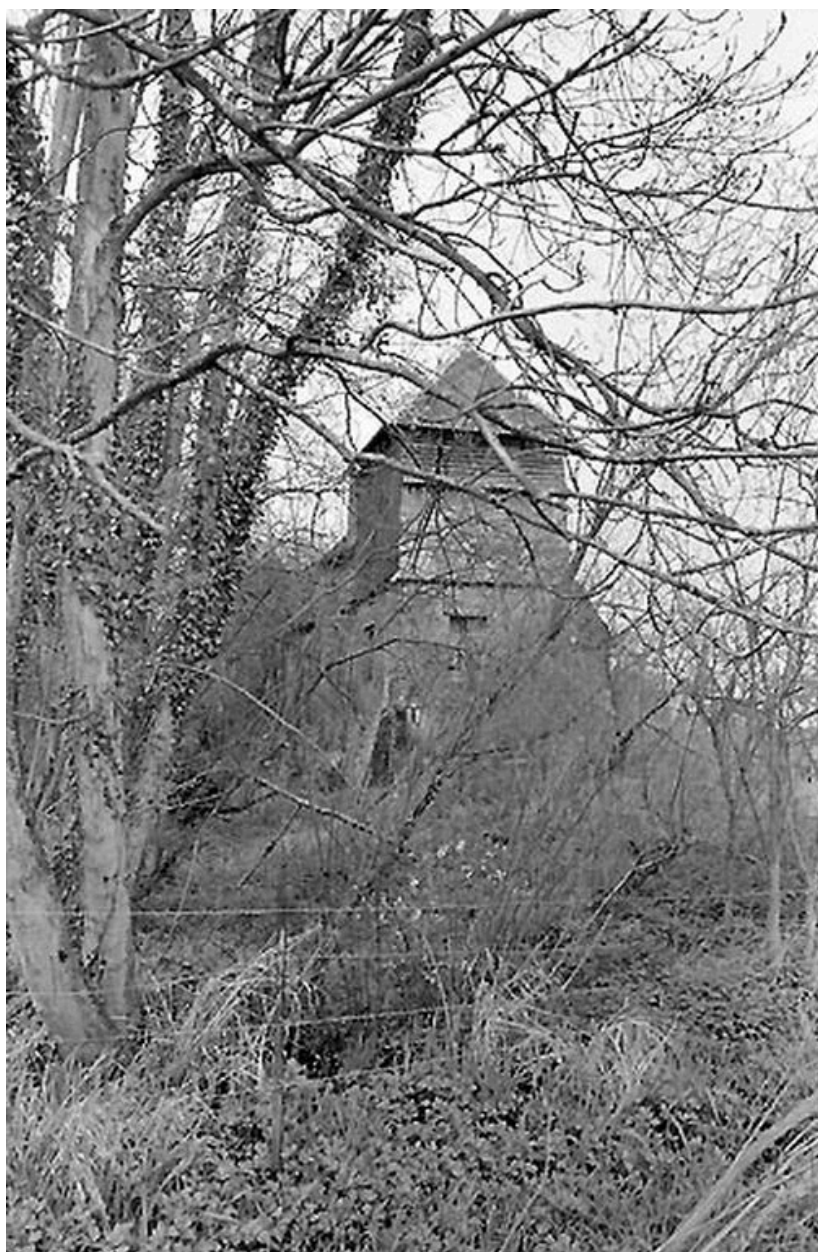
Tour du pavillon d'entrée.  
Phot. Xavier-Philippe Guiochon  
IVR22\_19980200817Z

Tour du pavillon d'entrée.

Les vestiges du pavillon d'entrée sont en brique, avec un décor de brique vernissée ou émaillée dessinant des motifs géométriques. Comportant un sous-sol voûté en brique, le pavillon central à étage carré et étage de comble, possède un escalier tournant en charpente. Il comportait un porche, aujourd'hui muré, qui donnait accès à un pont-levis, aujourd'hui
