Hauts-de-France, Somme
Noyelles-sur-Mer
Nolette
9 rue de Ponthoile

Ferme

Numéro de dossier : IA80007512
Date de l'enquête initiale : 2005
Date(s) de rédaction : 2005
Cadre de l'étude : inventaire préliminaire arrière-pays maritime picard
Degré d'étude : étudié

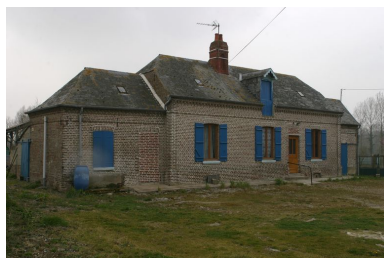
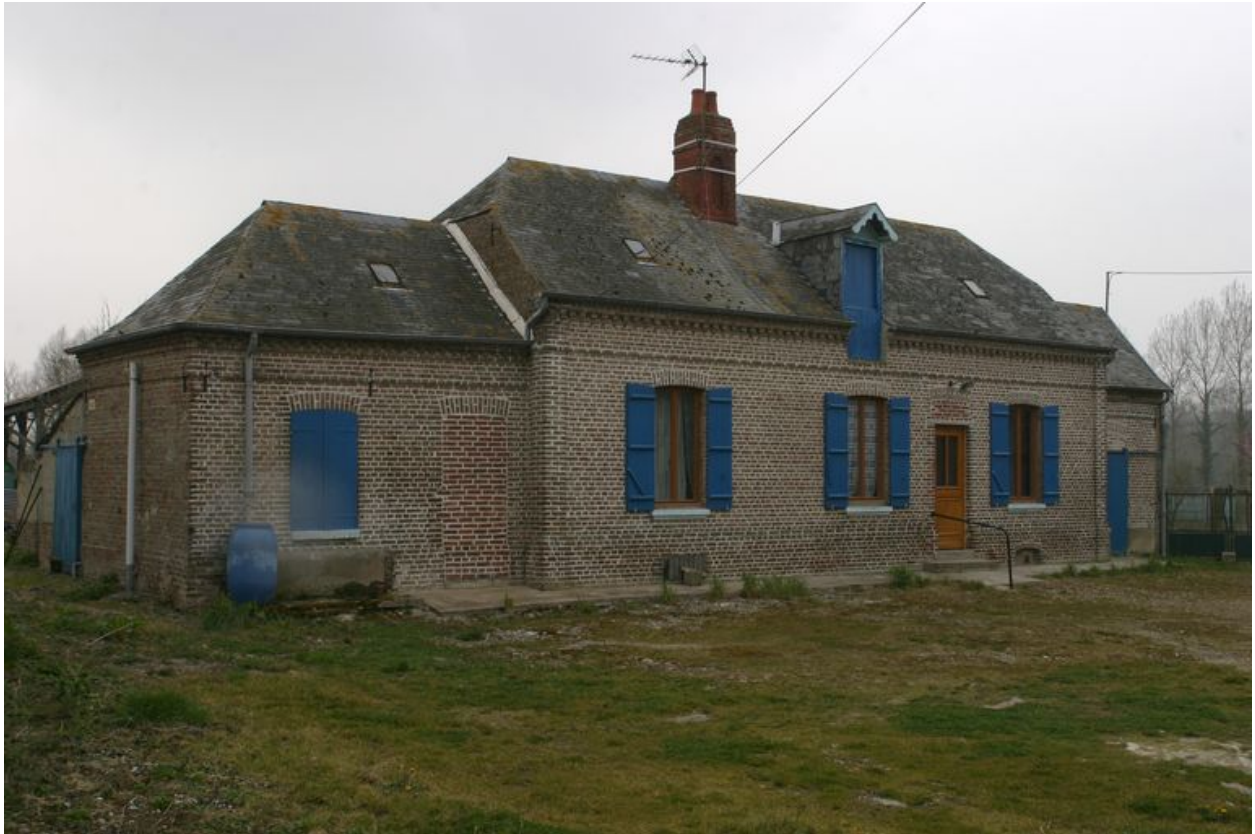
Vue du logis depuis la rue.
Phot. Irwin Leullier
IVR22_20078000198NUCA

Vue du logis depuis la rue.

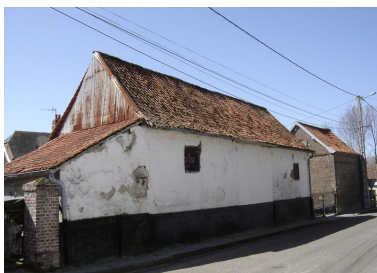
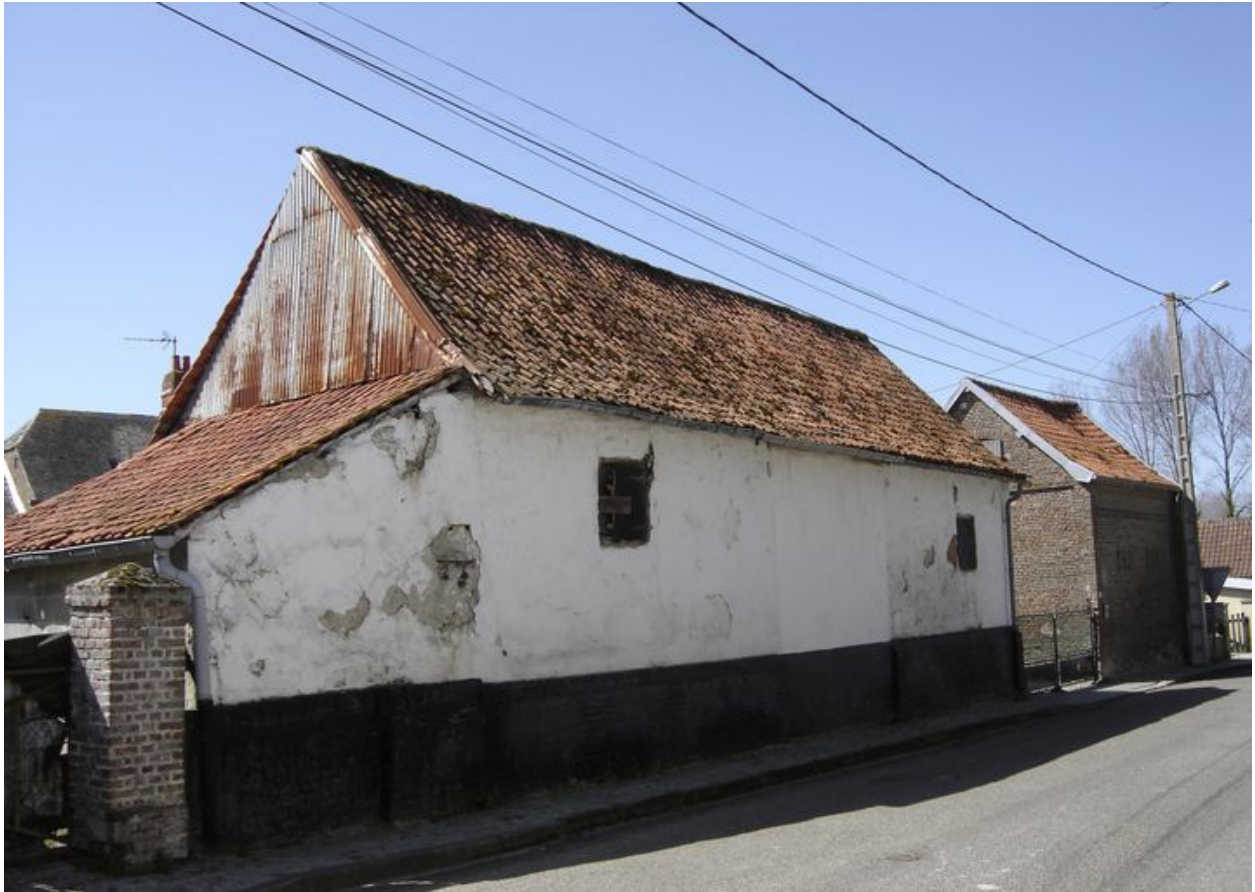
Vue des écuries en torchis depuis la rue.
Phot. Inès Guérin
IVR22_20058005542NUCA

Vue des écuries en torchis depuis la rue.

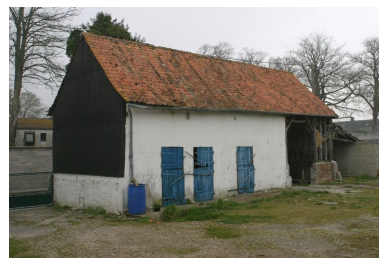
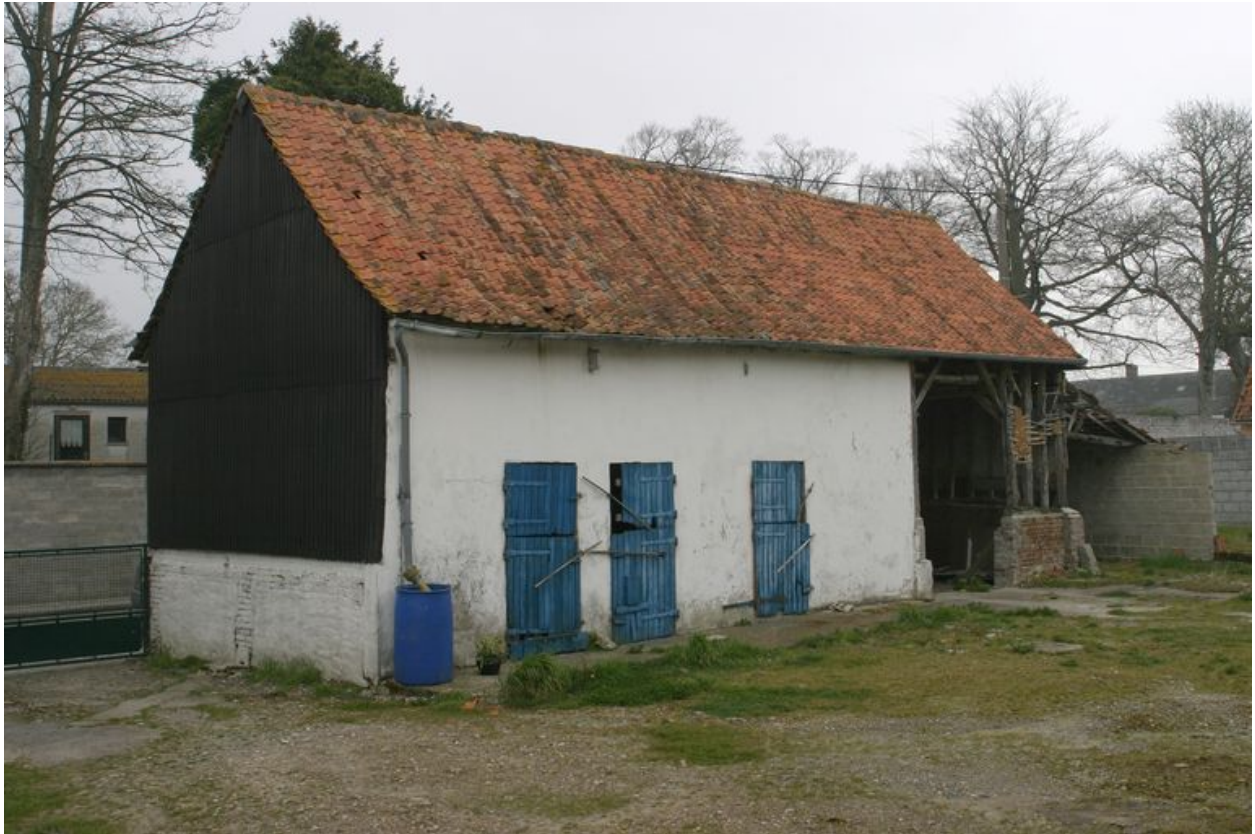
Vue des mêmes écuries depuis la cour.
Phot. Irwin Leullier
IVR22_20078000199NUCA

Vue des mêmes écuries depuis la cour.

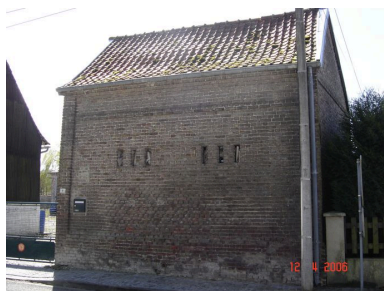
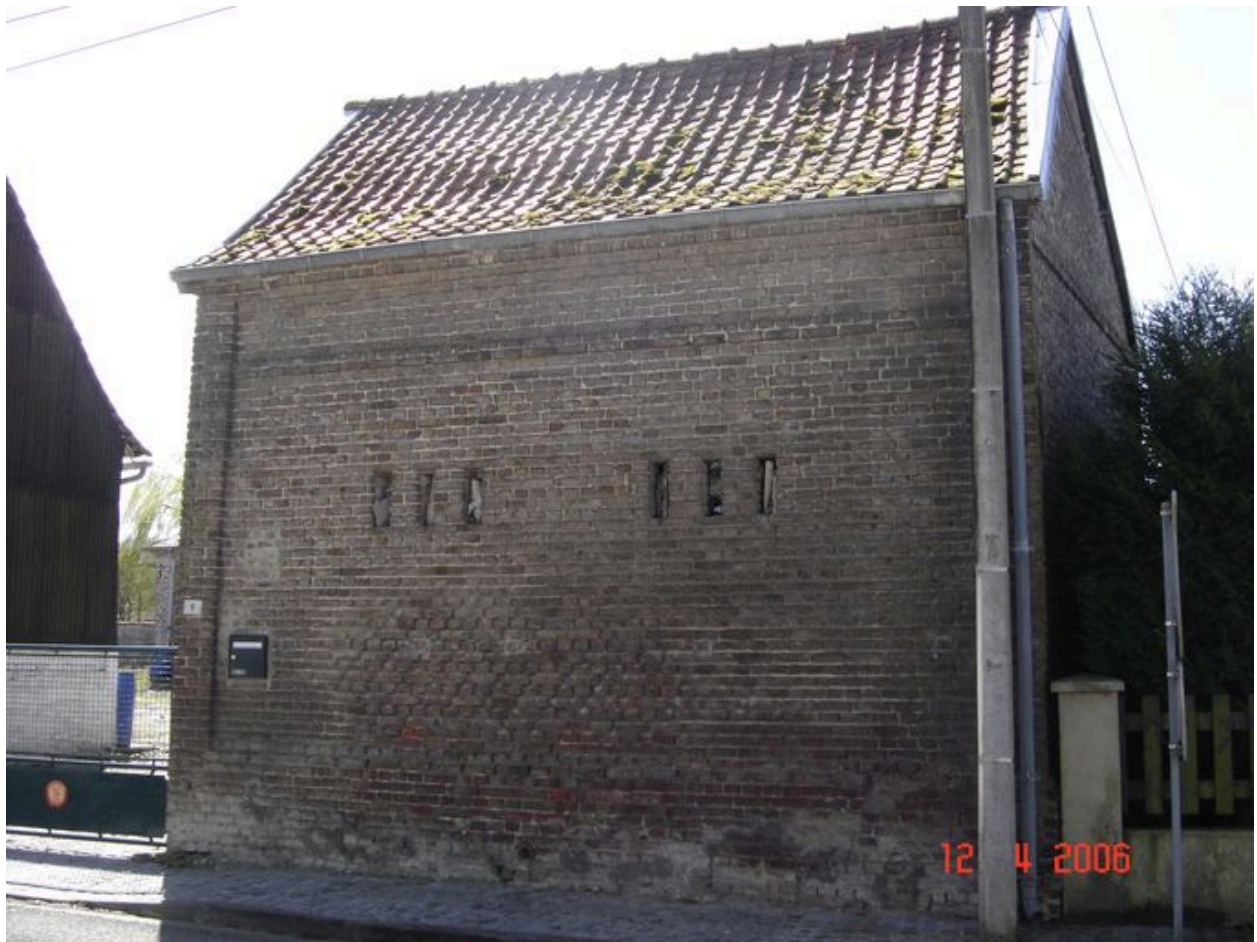
Vue des étables en brique à l'ouest de la cour depuis la rue.
Phot. Inès Guérin
IVR22_20058005541NUCA

Vue des étables en brique à l'ouest de la cour depuis la rue.

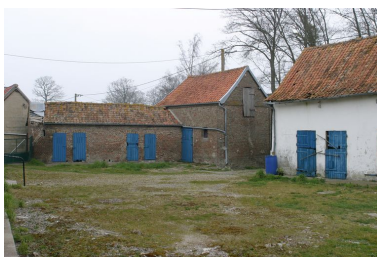
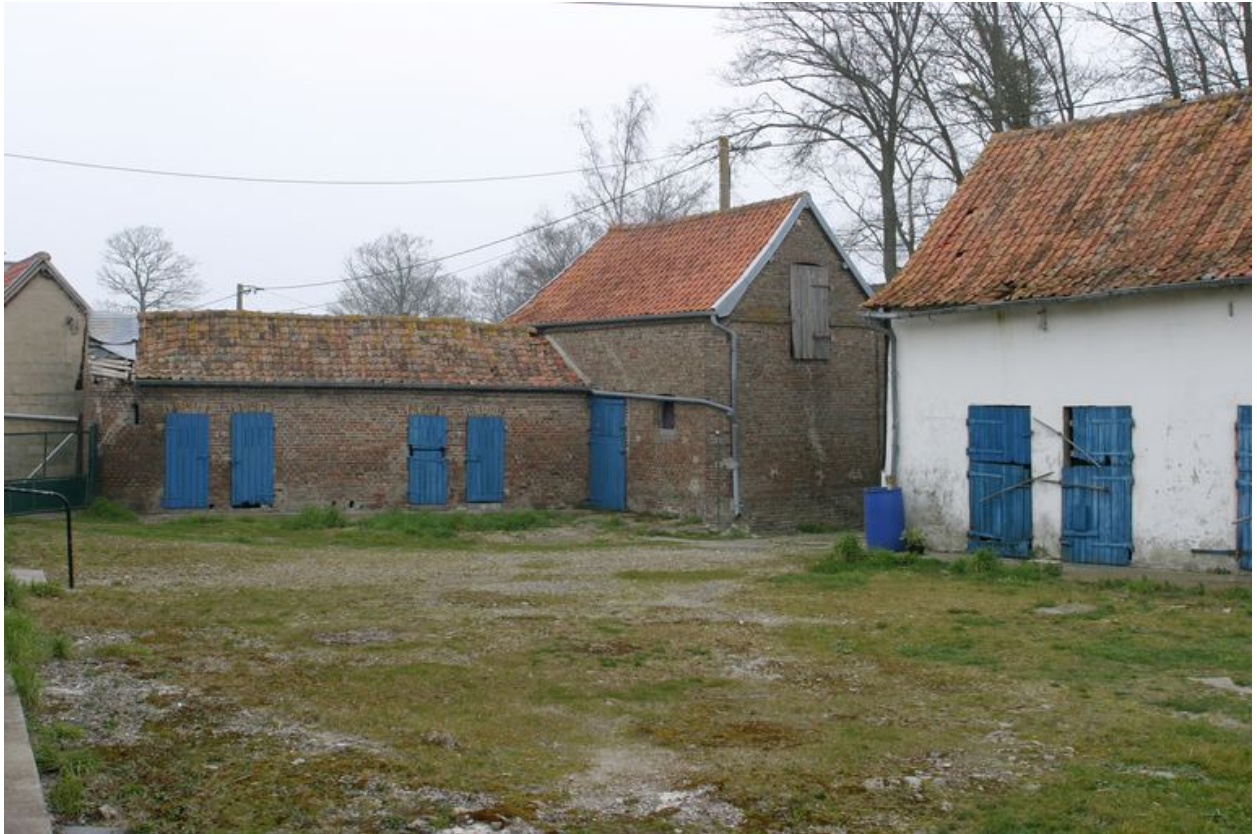
Vue de ces mêmes étables depuis la cour.
Phot. Irwin Leullier
IVR22_20078000197NUCA

Vue de ces mêmes étables depuis la cour.
