Hauts-de-France, Oise
Croissy-sur-Celle
Malmaison

Ferme dite ferme de la Malmaison

Numéro de dossier : IA60005257

Cadre de l'étude : inventaire topographique Communauté de communes Oise Picarde

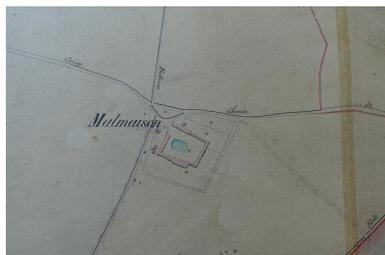
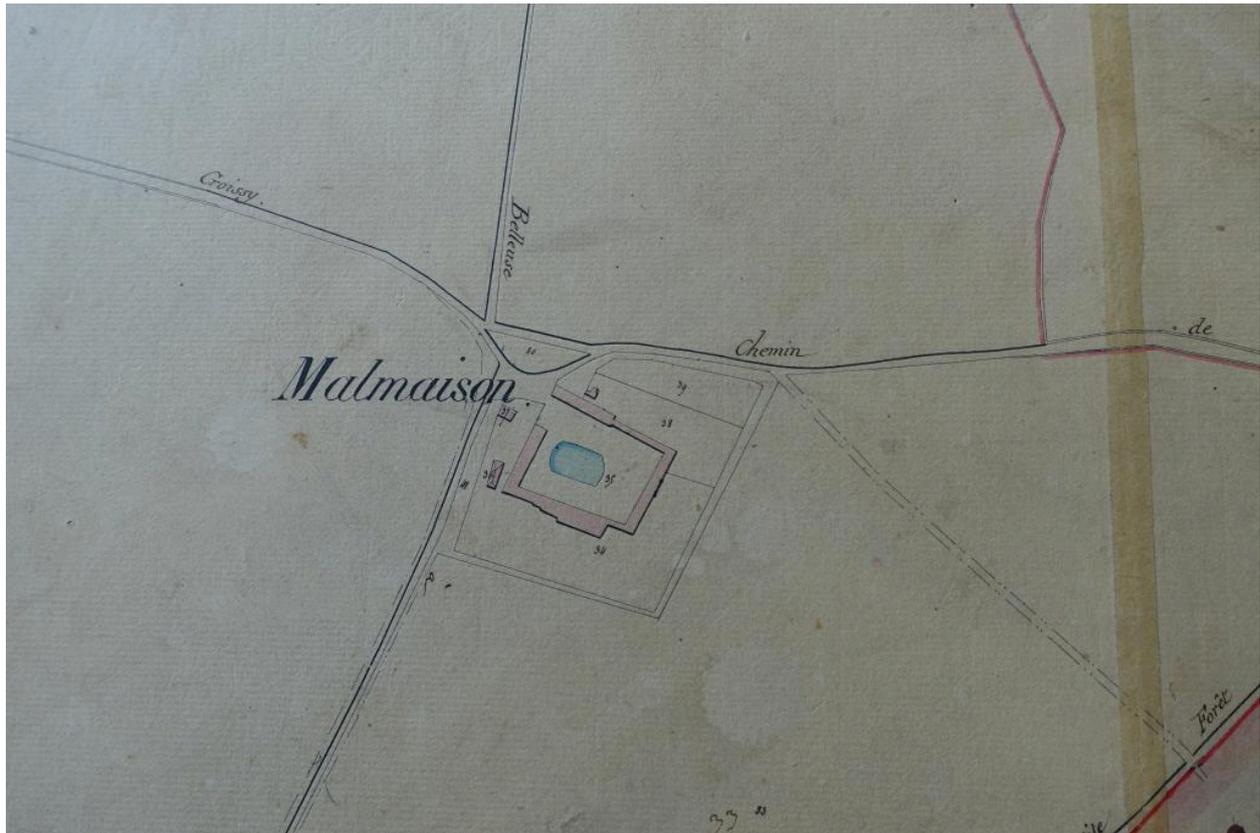
Croissy-sur-Celle. Cadastre napoléonien, section A, feuille 1, 1834 (EDT 364/1 G 1).
Phot. Lucile Chamignon
IVR32_20216005106NUCA

Croissy-sur-Celle. Cadastre napoléonien, section A, feuille 1, 1834 (EDT 364/1 G 1).

Sur le cadastre de 1834, la ferme s'organise autour d'une cour carrée fermée par les bâtiments agricoles et au centre de laquelle se trouve un mare. L'entrée s'effectue par le côté nord-ouest.

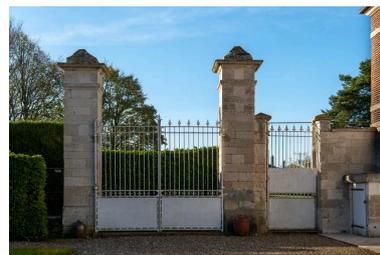
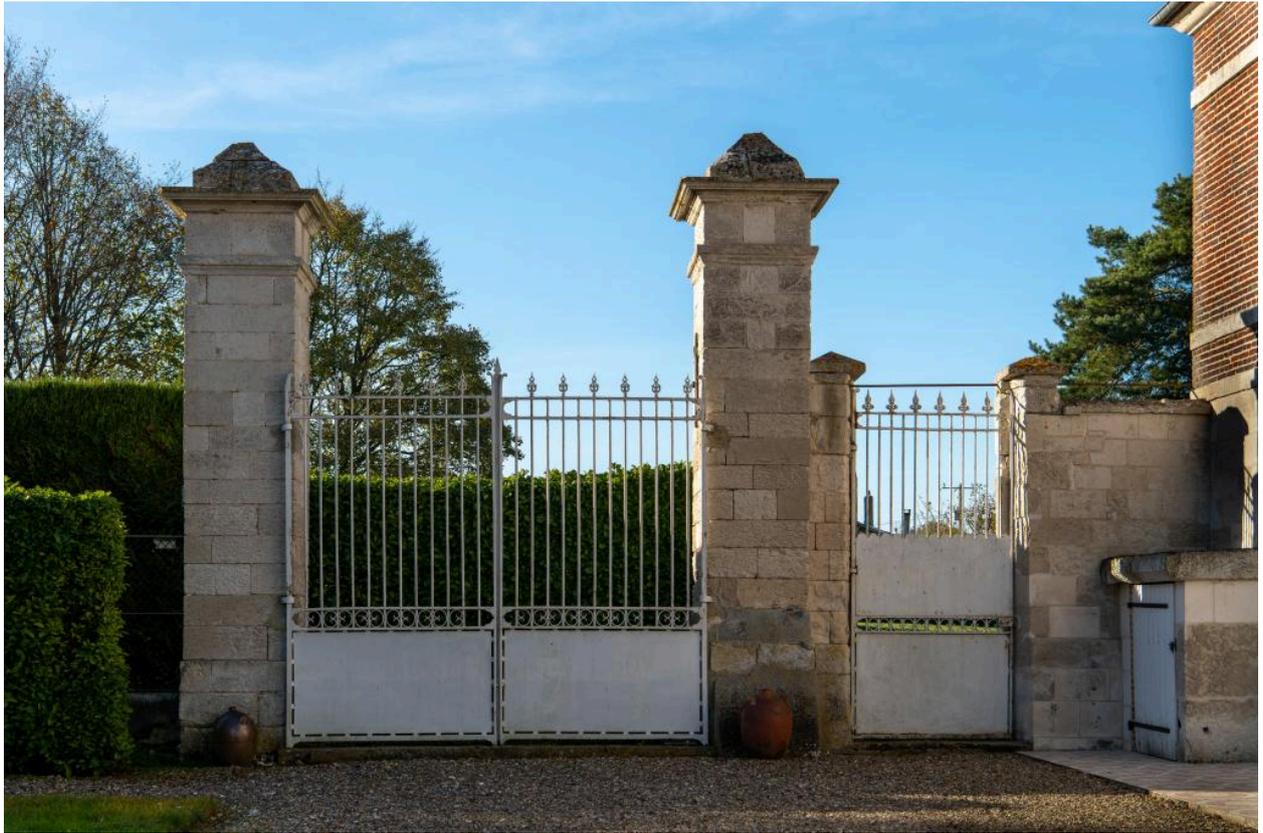
Portail d'entrée de la ferme vu depuis la cour.
Phot. Marc Kérignard
IVR32_20216001329NUCA

Portail d'entrée de la ferme vu depuis la cour.

Située à environ 2,5 km au sud-ouest du village de Croissy-sur-Celle, la ferme s'organise autour d'une vaste cour carrée. Sur le côté nord de la cour se trouve le logis et le bâtiment des étables et écuries. Des hangars agricoles couverts de tôle ondulée bornent les côtés est et sud. Le côté occidental est quant à lui constitué d'une allée de haie vive. Le portail, composé de deux piliers en pierre, se trouve dans le prolongement de cette clôture verte, au nord de celle-ci.

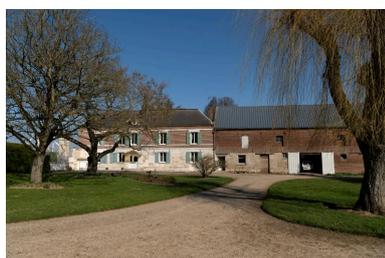
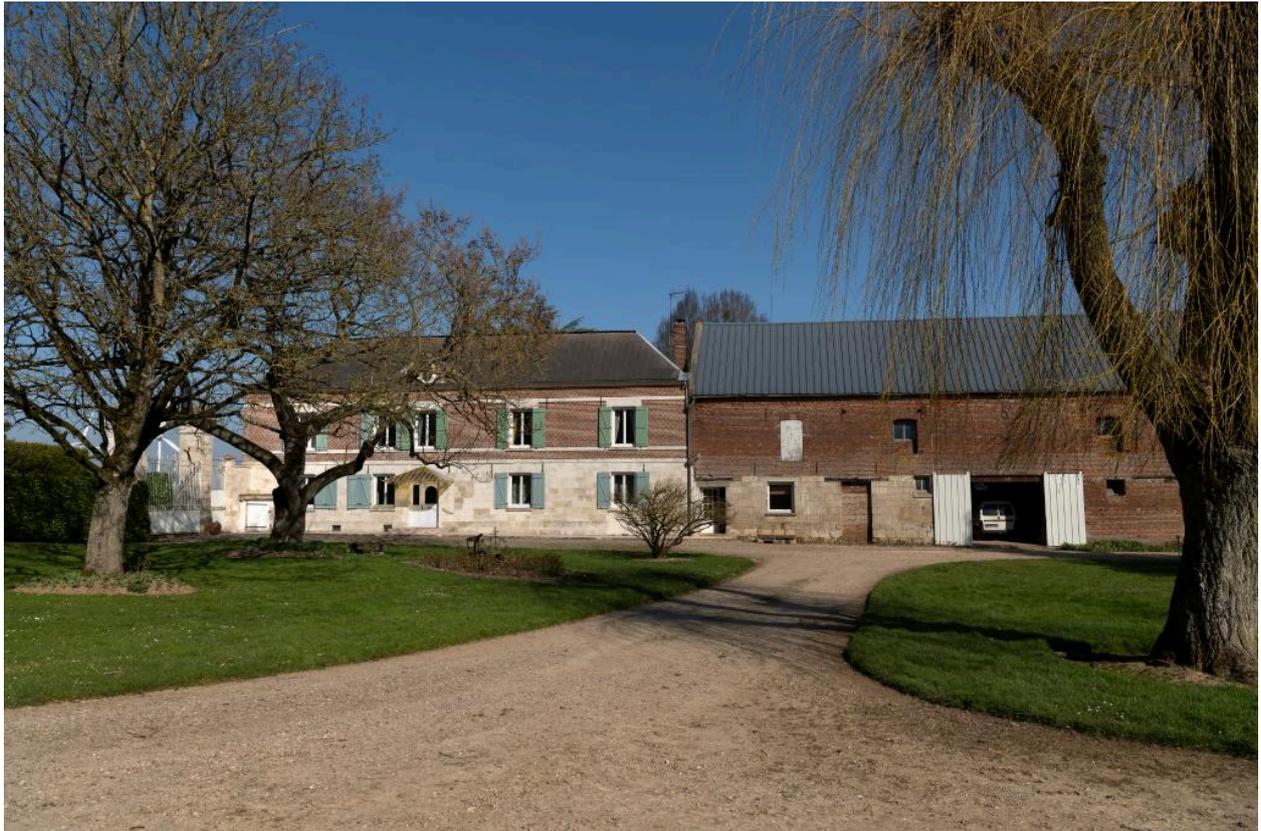
Vue générale du logis et du bâtiment des étables et écuries depuis le sud.
Phot. Marc Kérignard
IVR32_20226000164NUCA

Vue générale du logis et du bâtiment des étables et écuries depuis le sud.

Le logis construit en brique et pierre comporte un niveau de sous-sol avec une cave, un rez-de-chaussée, un étage carré et un étage de comble. Le premier niveau de l'édifice est en pierres de taille calcaires tandis que le second ainsi que le fronton triangulaire de l'étage de comble sont en brique. Deux bandeaux horizontaux en pierre courent au-dessus et en-dessous des fenêtres de l'étage. Les toits couverts d'ardoise sont à longs pans et croupe.

Le bâtiment des étables et écuries est entièrement en brique. Il s'organise en deux niveaux: le premier comporte les entrées dont plusieurs portes coulissantes en tôles; tandis que le second niveau est occupé par le fenil. Les fers d'ancrage de la façade forment la date de 1858. Les toits couverts de tôle ondulée sont à longs pans et pignon découvert.

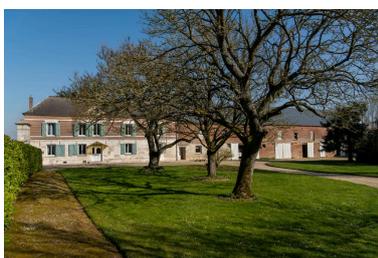
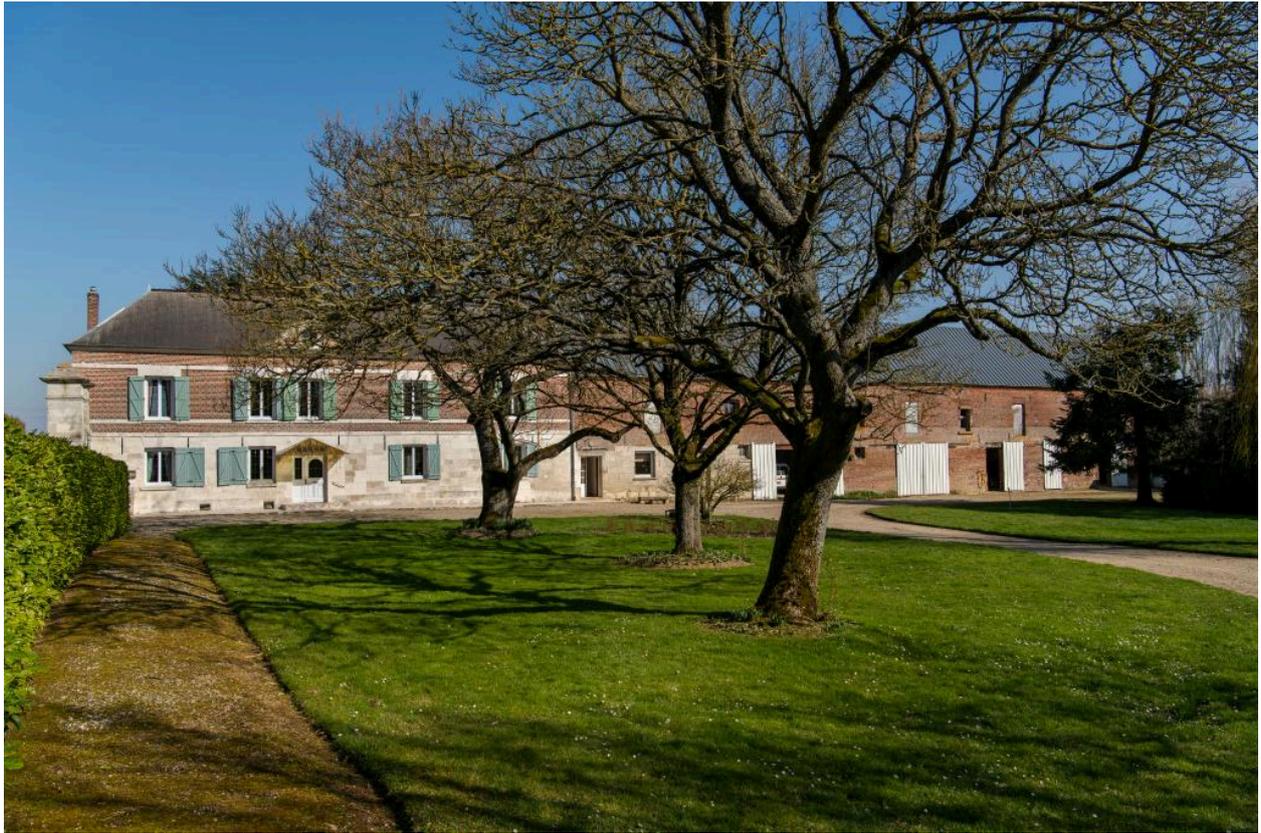
Vue générale depuis le sud du logis et des étables et écuries.
Phot. Marc Kérignard
IVR32_20226000178NUCA

Vue générale depuis le sud du logis et des étables et écuries.

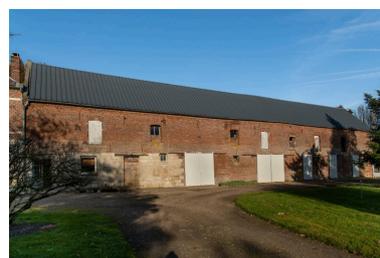
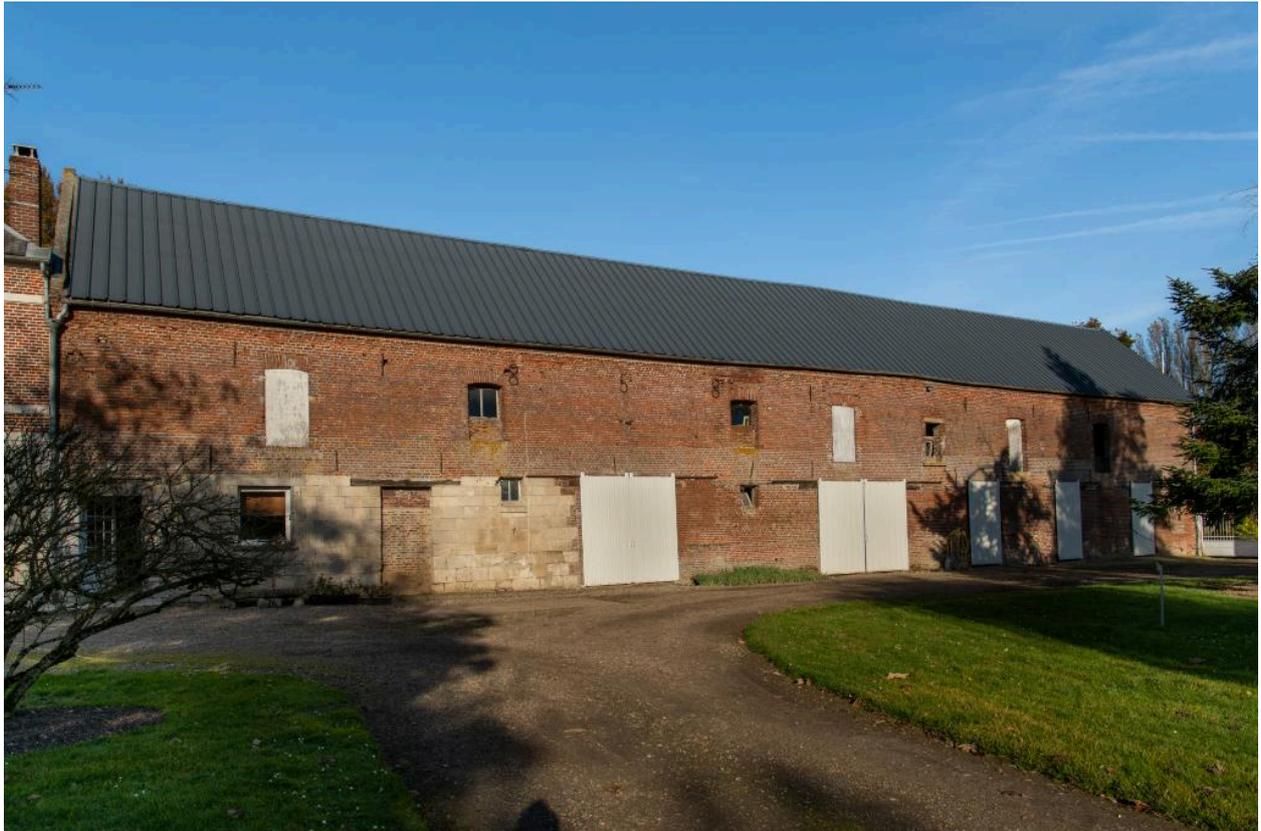
Anciennes étables et écuries, 1858.
Phot. Marc Kérignard
IVR32_20216001325NUCA

Anciennes étables et écuries, 1858.
