Hauts-de-France, Pas-de-Calais  
Berck  
17 avenue Gabriel-Péri, ancienne avenue Massé-Conti

## **Demeure, dite Castel Mignon, ancienne colonie de vacances de la Haute-Marne, actuellement home d'enfants**

Numéro de dossier : IA62000459  
Date de l'enquête initiale : 1995  
Date(s) de rédaction : 1996  
Cadre de l'étude : recensement du patrimoine balnéaire Berck, patrimoine de la villégiature  
Degré d'étude : étudié

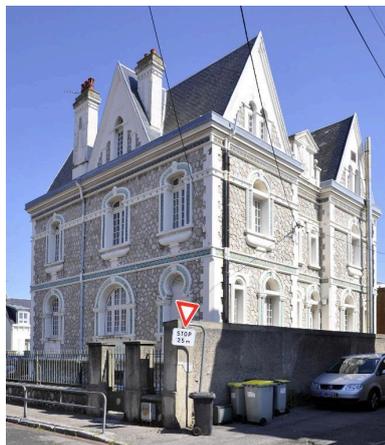
Vue générale prise  
de trois-quarts droit.  
Phot. Thierry Petitberghien  
IVR31\_20106201695NUCA

Demeure non mitoyenne formée de plusieurs corps de bâtiment nettement différenciés par leurs volumes et leurs toitures. La porte est précédée d'un perron couvert par le débord du balcon de l'étage.

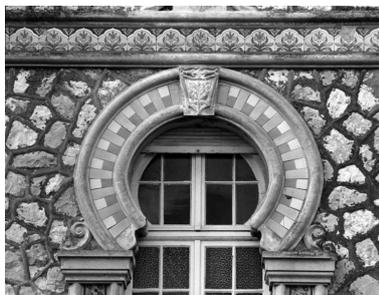
Détail de fenêtre au rez-de-  
chaussée de la façade latérale droite.  
Phot. Philippe Caudroit  
IVR31\_19816203748X

Motif palmette sur un décor céramique à dominante bleu foncé et jaune sous les frontons ; bandeau céramique à fleurs jaunes sur fond bleu-vert entre rez-de-chaussée et étage. Bandeau mouluré en ciment avec perles de céramiques bleu-vert au niveau des baies du premier étage. Encadrements avec alternance de blanc, bleu et vert sur les arcs et guirlandes jaunes sur fond bleu-vert pour les jambages.

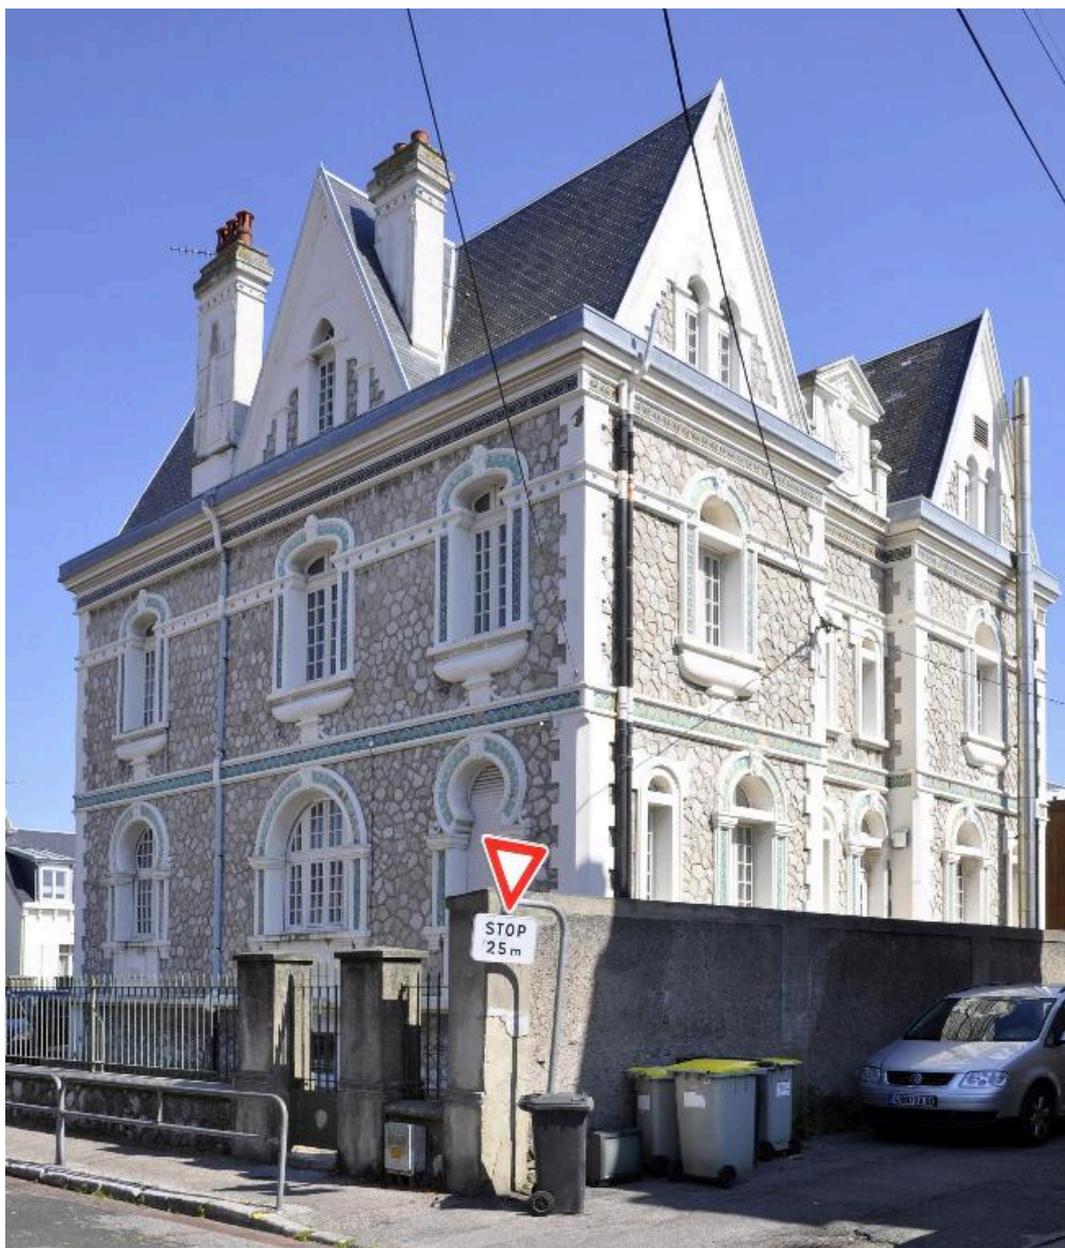
IVR31\_20106201695NUCA

Vue générale prise de trois-quarts droit.

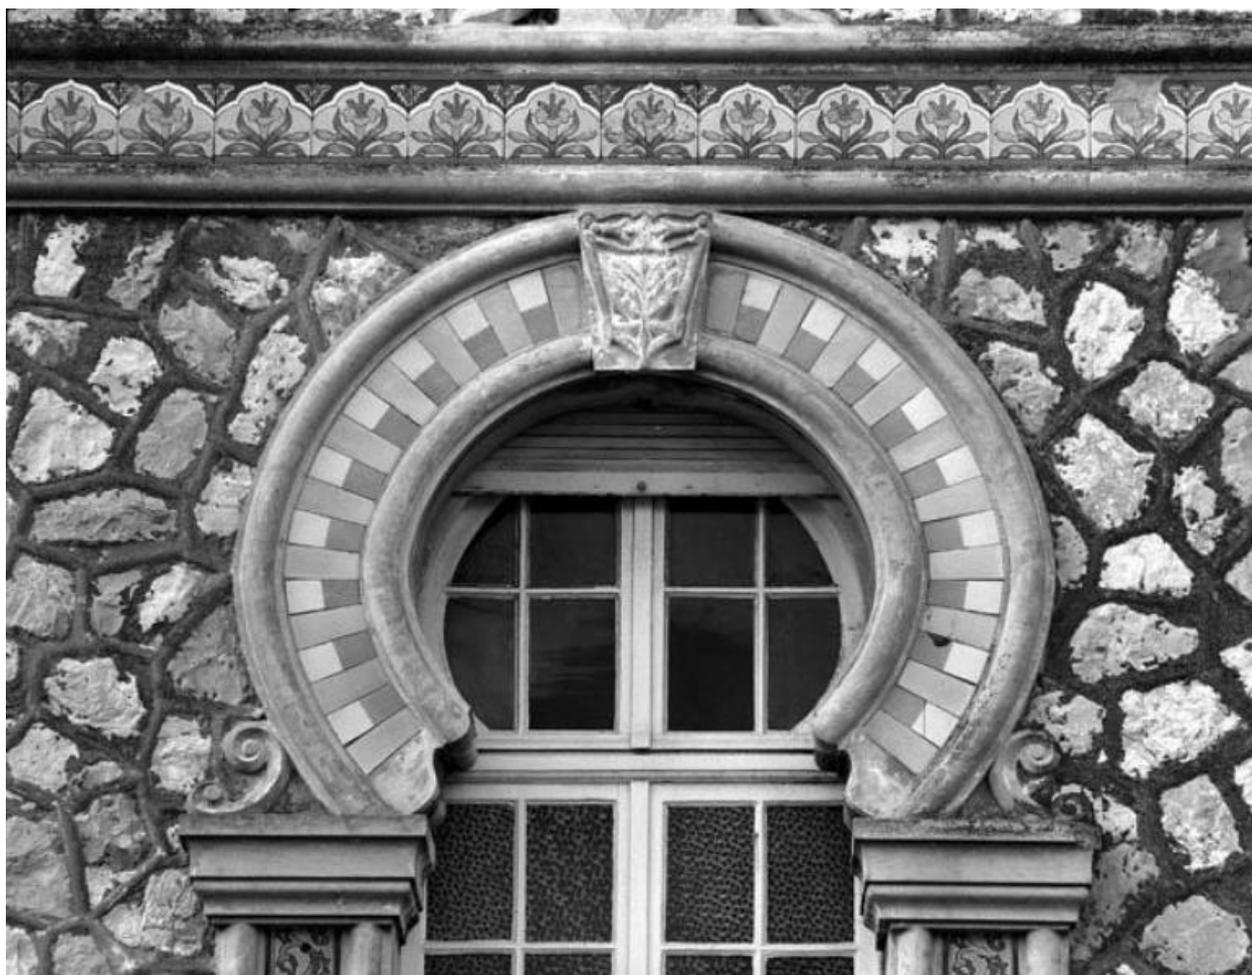
IVR31\_19816203748X

Détail de fenêtre au rez-de-chaussée de la façade latérale droite.
