Hauts-de-France, Somme  
Boismont  
Bretel  
7 rue de Bretel

## Ancienne ferme

Numéro de dossier : IA80007572  
Date de l'enquête initiale : 2006  
Date(s) de rédaction : 2006  
Cadre de l'étude : inventaire préliminaire arrière-pays maritime picard  
Degré d'étude : repéré

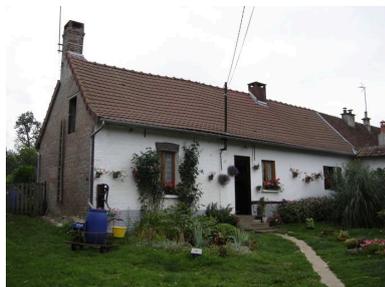
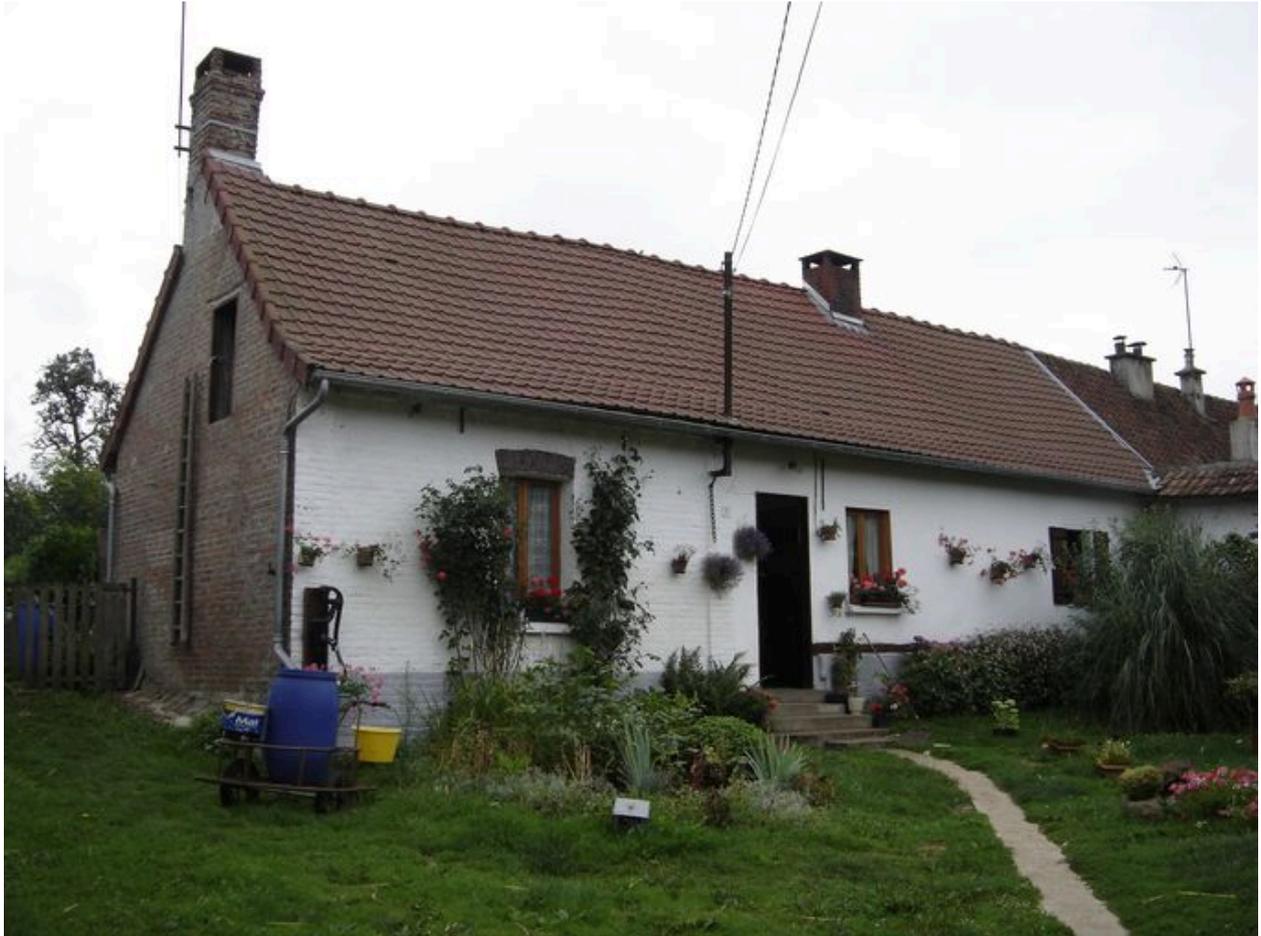
Vue du logis depuis la rue.  
Phot. Inès Guérin  
IVR22\_20058005939NUCA

Vue du logis depuis la rue.

Le logis, situé au fond de la cour, est composé d'une ossature en bois avec remplissage de torchis sur solin de brique. Le rez-de-chaussée abrite un sous-sol. A l'origine de trois travées, il a été agrandi ultérieurement d'une travée en brique. Le comble, accessible depuis l'extérieur par une échelle, abrite un grenier permettant le stockage des grains. D'après le propriétaire, la charpente en orme est dite "anglaise" car elle ne possède pas de chevrons. Il s'agit d'un système très solide composé de bois peu épais mais larges.

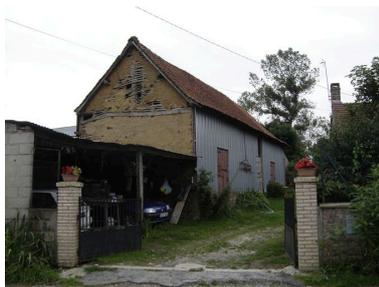
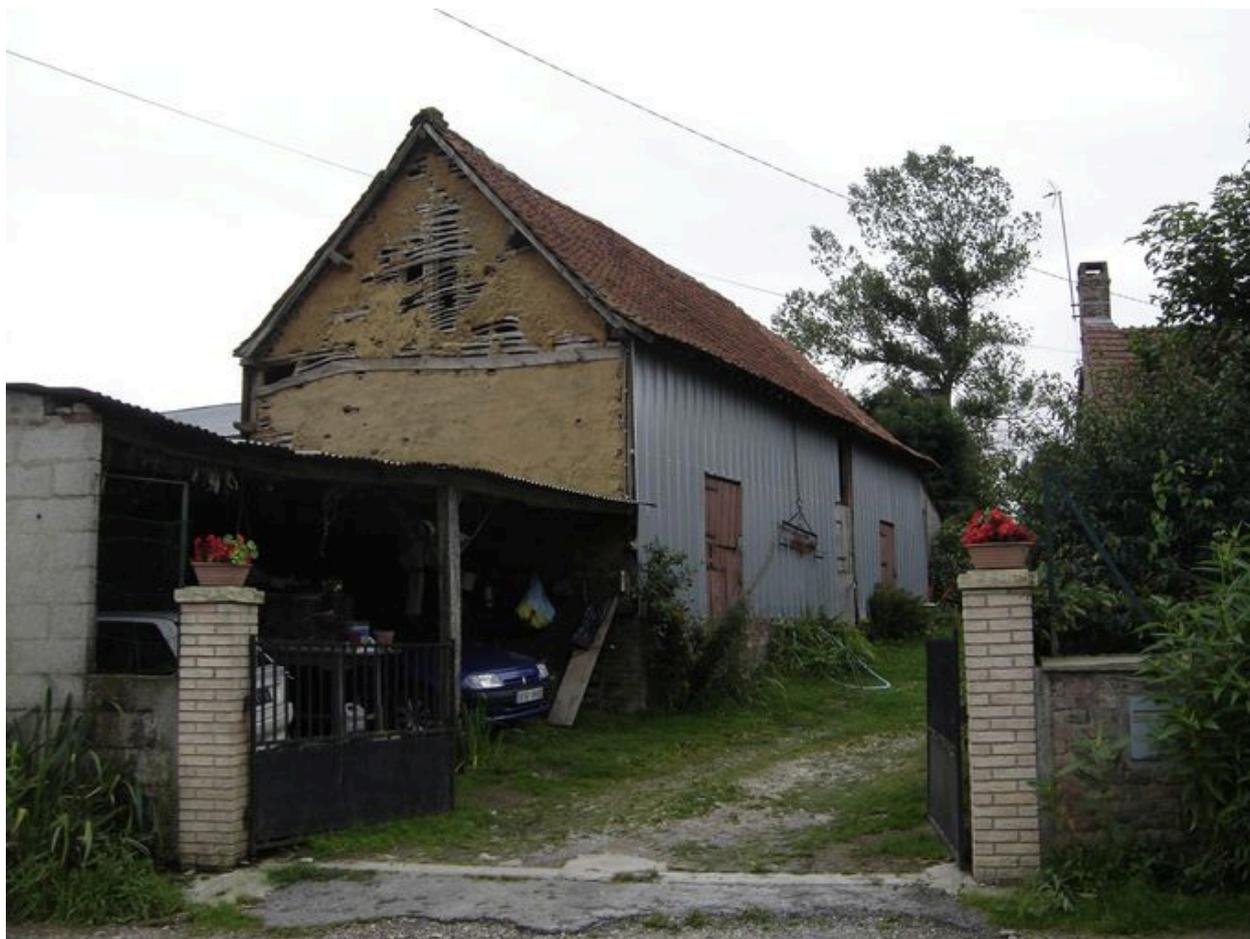
Vue des écuries et étables.  
Phot. Inès Guérin  
IVR22\_20058005940NUCA

Vue des écuries et étables.

A l'est de la cour, se trouvent les étables. Pourvues d'une ossature en bois, elles étaient primitivement hourdées au torchis ; la tôle a remplacé ce matériau pour la face sur cour.

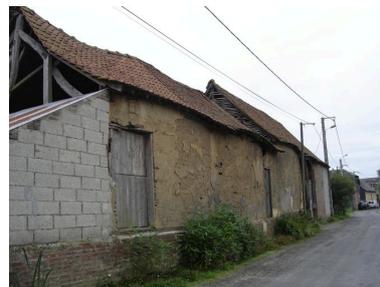
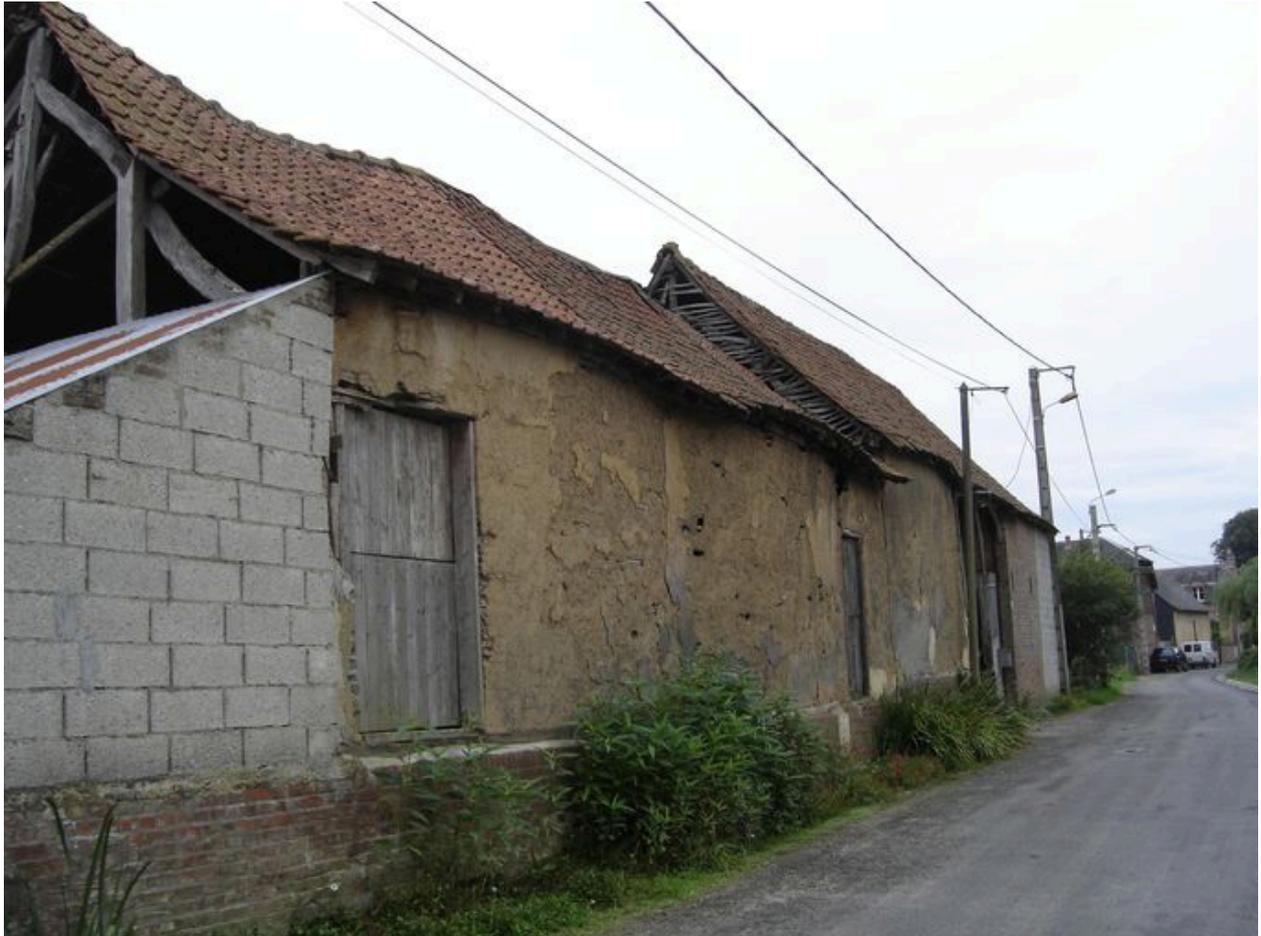
Vue de la grange sur rue.  
Phot. Inès Guérin  
IVR22\_20058005941NUCA

Vue de la grange sur rue.

Au nord, la grange, mitoyenne de celle du n°9, est plus basse mais composée des mêmes éléments de construction (torchis et pans de bois).
