Hauts-de-France, Aisne
Tergnier
Quessy
boulevard Stephenson

Atelier de réparation de la Compagnie des chemins de fer du Nord, puis de la SNCF

Dénomination : atelier de réparation

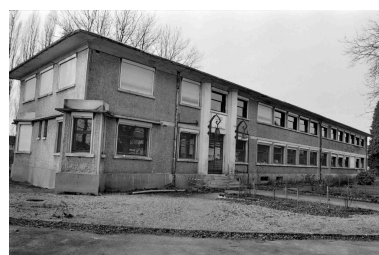
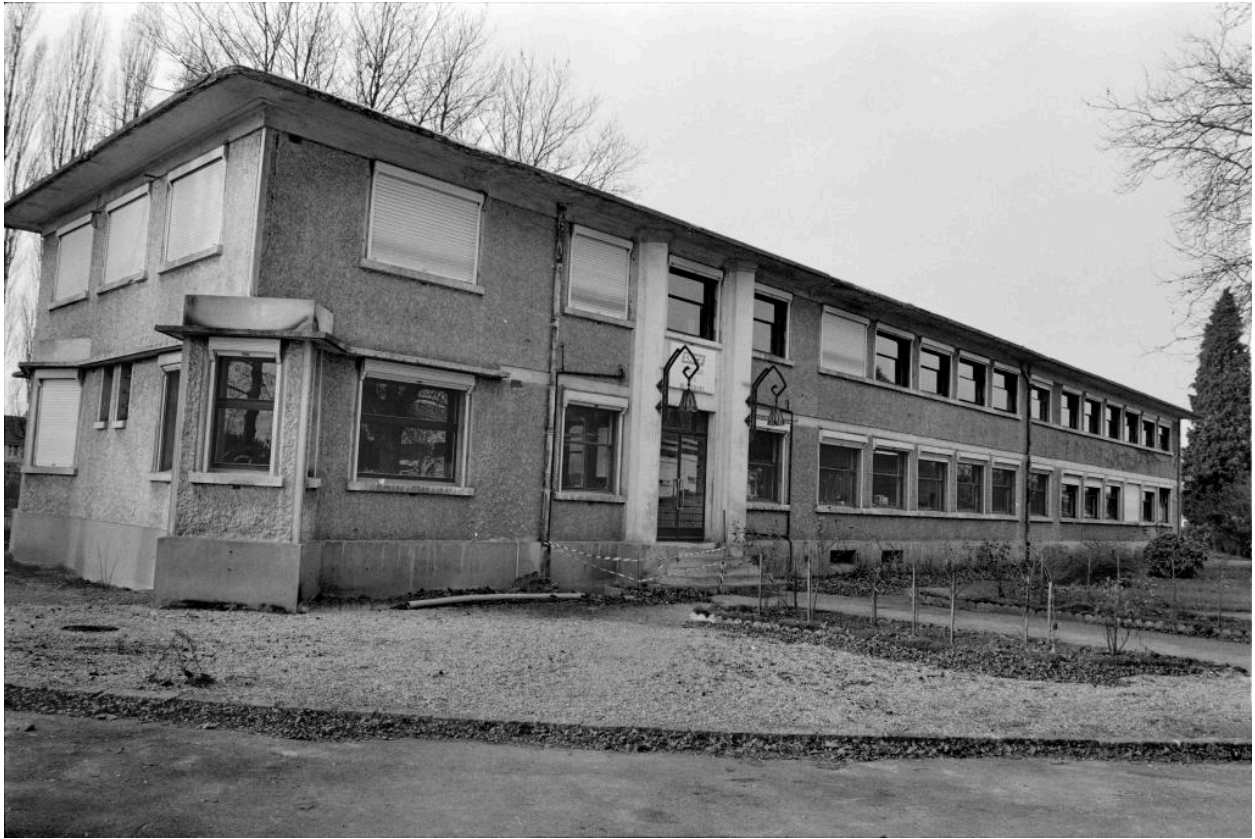
IVR22_19910202466ZB

Les bureaux de l'atelier du matériel roulant entre 1972 et 1986.

Les bureaux : bâtiment de plan allongé à trois niveaux (cave, rez-de-chaussée surélevé et étage carré), construit à ossature de béton armé avec remplissage de briques masquées par un enduit moucheté. Il compte une porte en pignon (au nord) et une porte principale sur la façade est. Un escalier de secours a été installé sur le mur nord.

Les bureaux de l'atelier du matériel roulant entre 1972 et 1986.

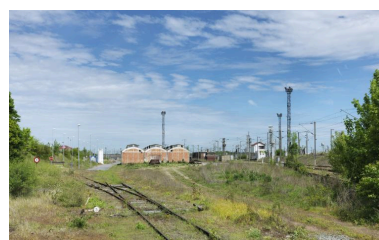
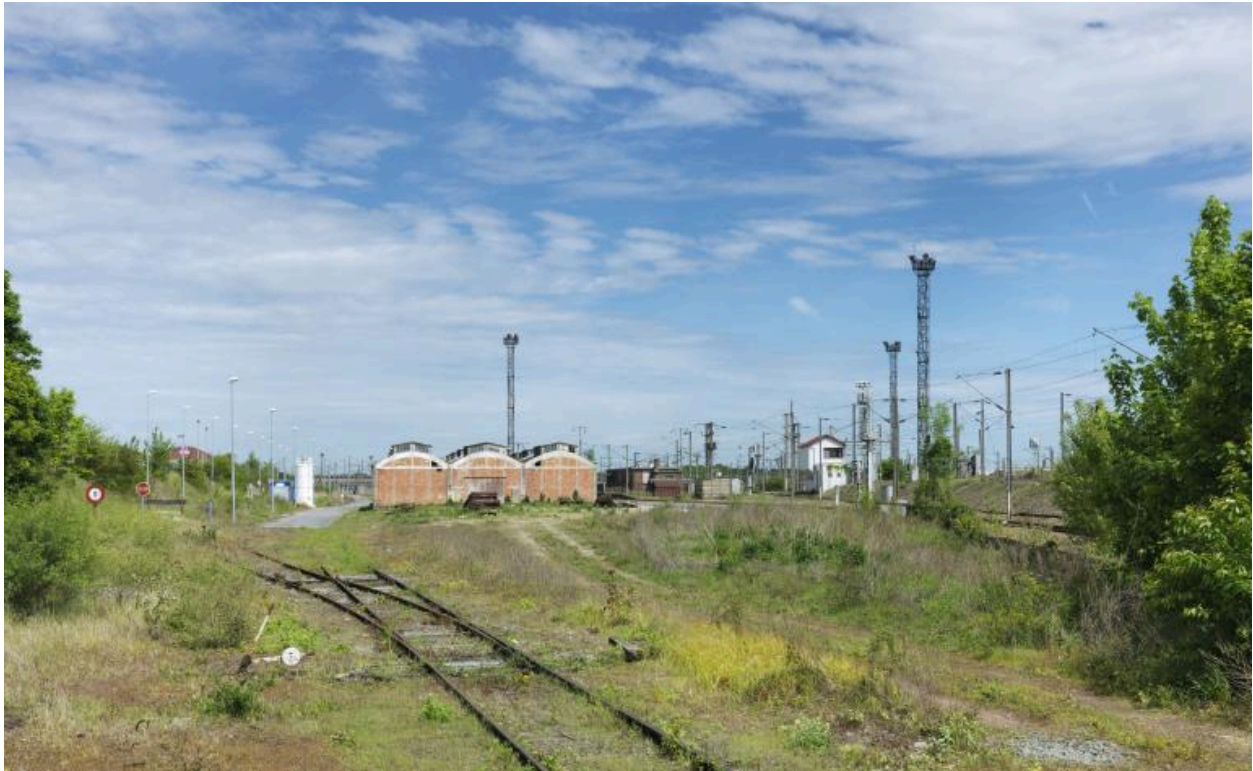
IVR32_20170200179NUC2A

Vue des voies et des vestiges des anciennes halles de transbordement, au sud des ateliers.

Vue des voies et des vestiges des anciennes halles de transbordement, au sud des ateliers.

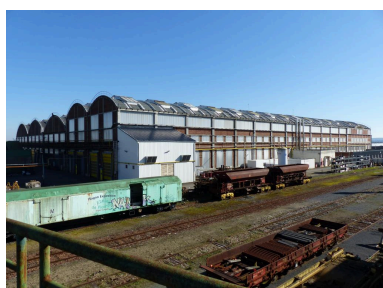
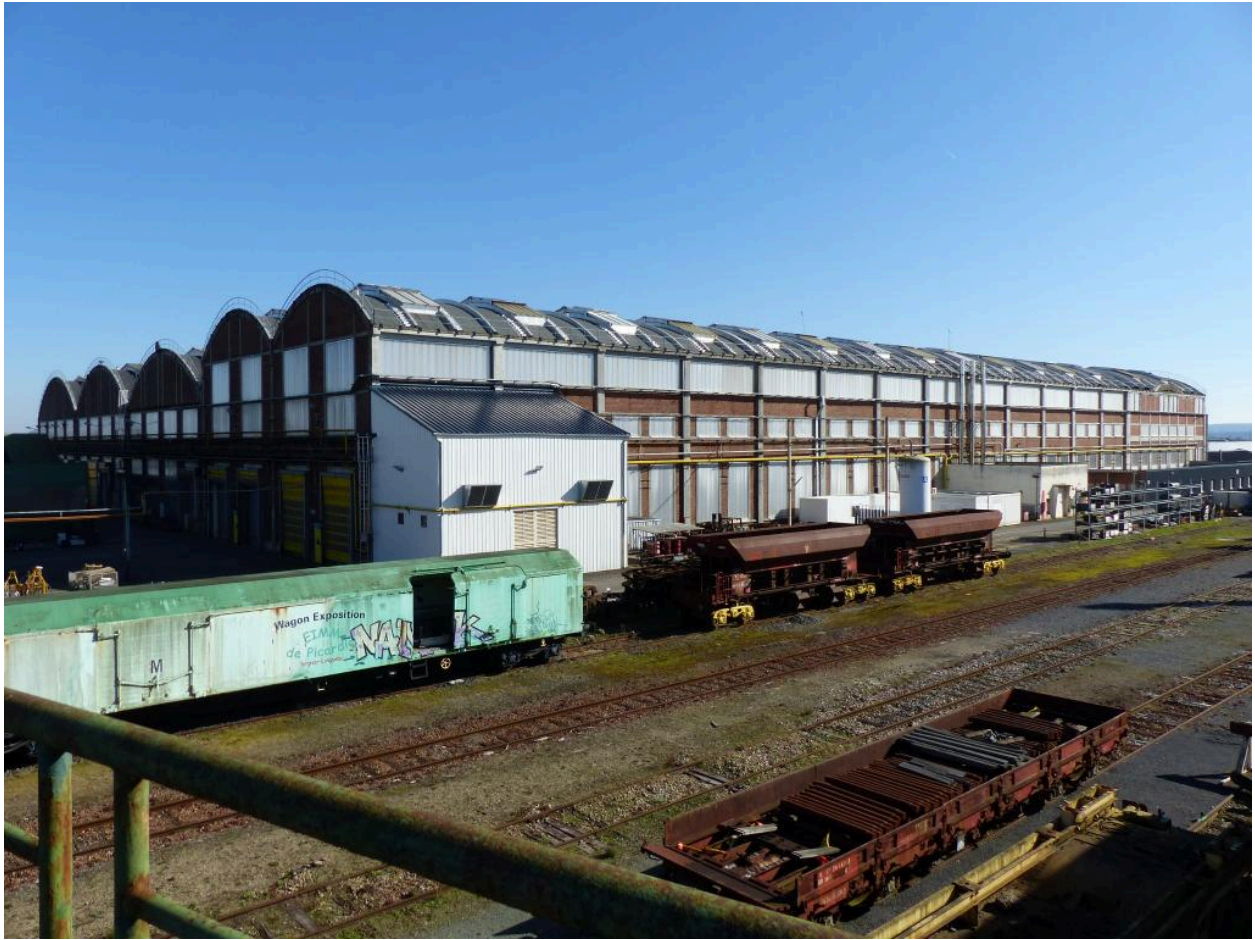
IVR32_20220205053NUCA

Les ateliers vus de la grande passerelle.

L'atelier principal (environ 15000 m²), formé de cinq vaisseaux d'environ 105 m de long ; les deux vaisseaux ouest présentent une largeur approximative de 17 m, les trois vaisseaux est, une largeur approximative de 25 m. L'ensemble est construit en pan de béton avec remplissage de briques et couvert de voûtes en béton.

Les ateliers vus de la grande passerelle.

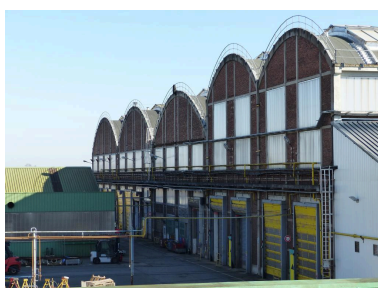
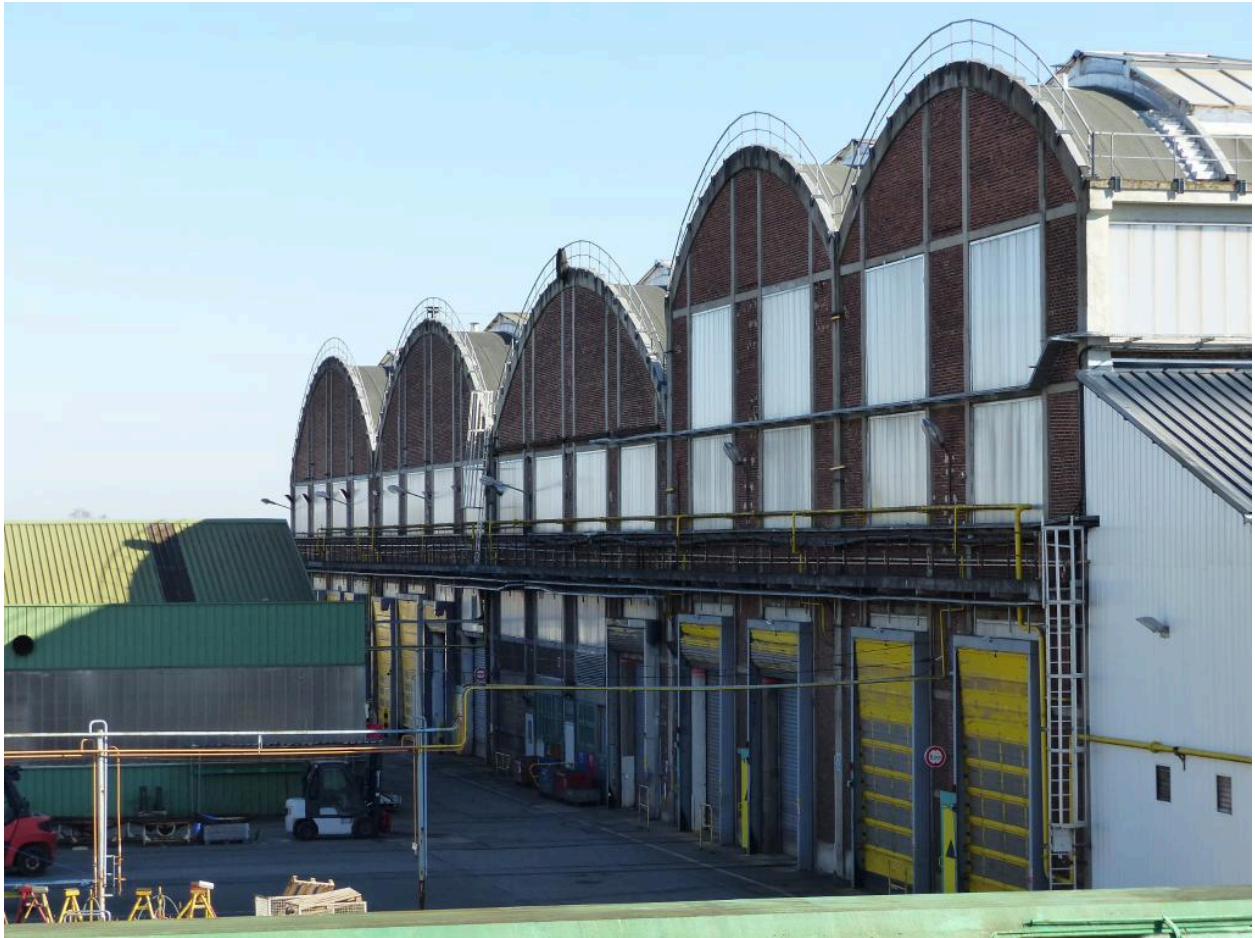
IVR32_20220205054NUCA

Façades nord des ateliers.

Façades nord des ateliers.
