Hauts-de-France, Somme
Vers-sur-Selles

Église paroissiale et cimetière (étudié) Saint-Remi et Saint-Hildevert de Vers-sur-Selles

Numéro de dossier : IA80002779
Date de l'enquête initiale : 2003
Date(s) de rédaction : 2003
Cadre de l'étude : inventaire topographique Amiens métropole
Degré d'étude : étudié

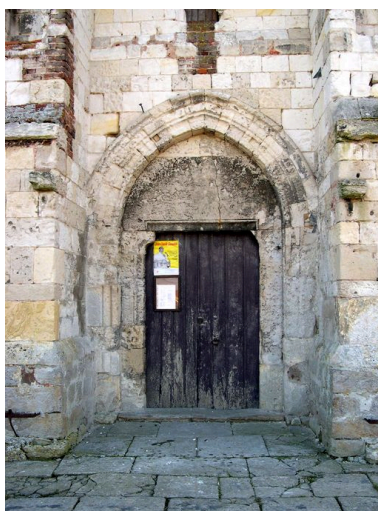
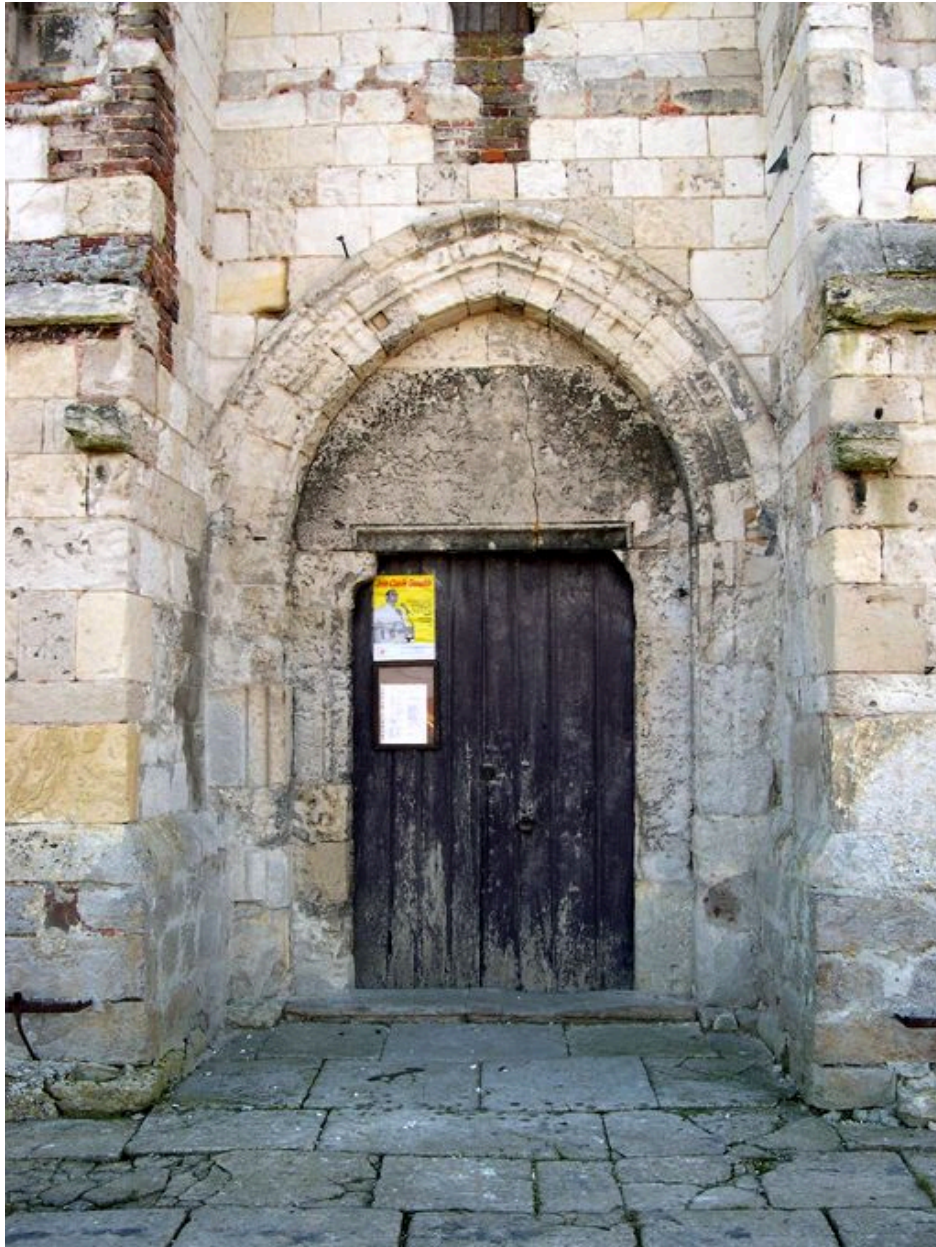
Vue du portail.
Phot. Isabelle Barbedor
IVR22_20078012503NUCA

Vue du portail.

L'édifice actuel date principalement de la fin du 15^e siècle mais conserve des éléments plus anciens, en particulier le massif occidental et son portail. Il présente la particularité de posséder trois vaisseaux, fait relativement rare en milieu rural, qui peut s'expliquer par la présence des reliques de saint Hildevert, initialement conservées dans la chapelle éponyme située au bas du village et détruite au début du 17^e siècle.

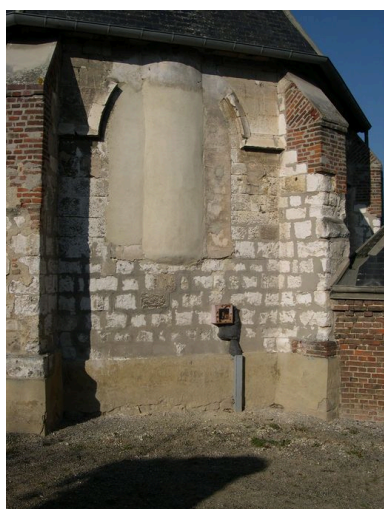
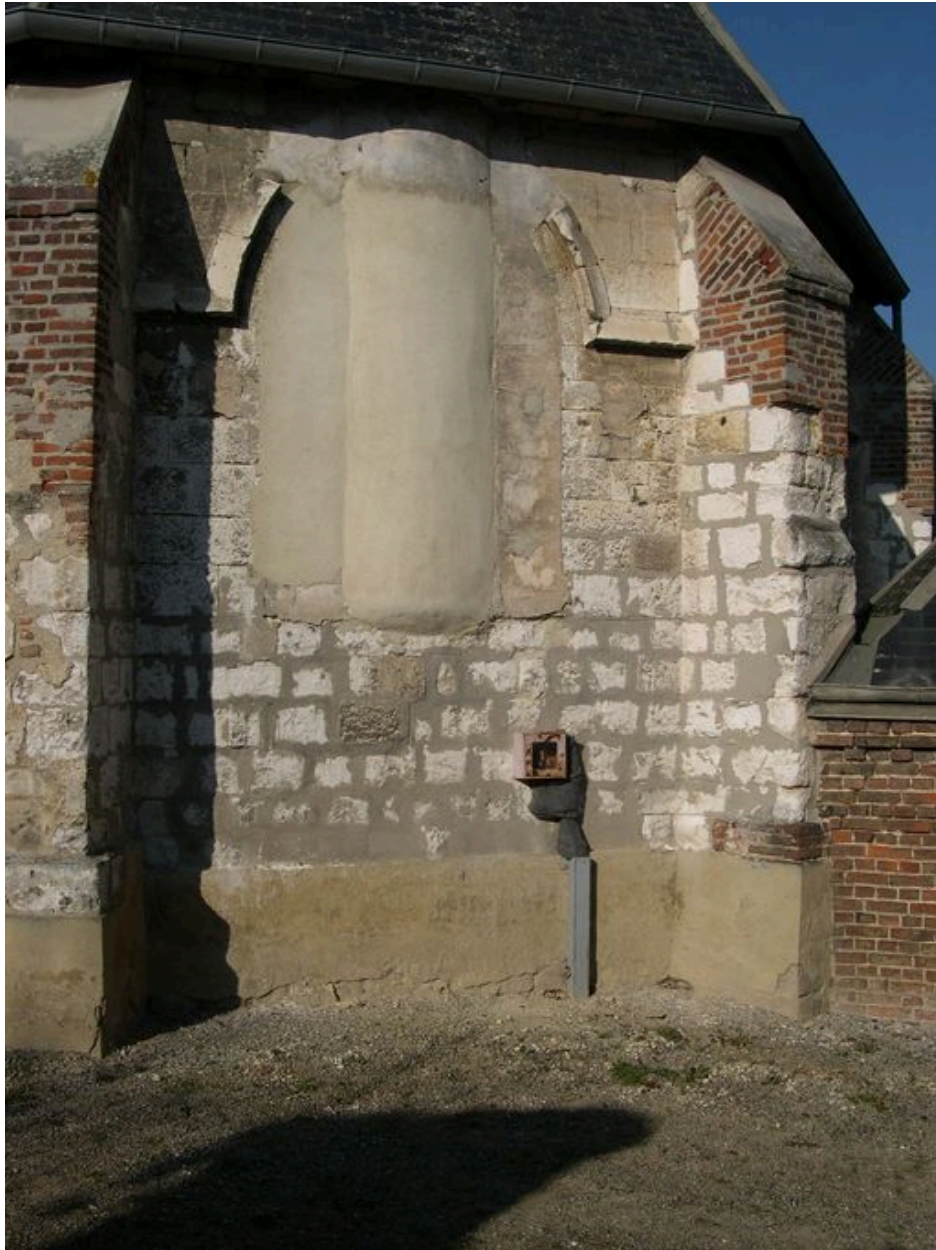
Mur est du choeur.
Phot. Isabelle Barbedor
IVR22_20078012849NUCA

Mur est du chœur.

L'édifice de plan allongé, à trois vaisseaux, est construit en calcaire appareillé en pierre de taille et couvert d'ardoises. Le chœur, plus élevé que la nef, comporte un chevet à pans coupés. La baie axiale du chœur est murée. La nef est précédée d'un clocher-porche occidental à contreforts très saillants. La nef et les bas-côtés sont couverts par un toit unique ; les bas-côtés sont éclairés par des lucarnes. A l'intérieur, les extrémités des bas-côtés conservent des vestiges de peintures murales (fig.) Date portée (mur nord du chœur) : Tle TASSENCOURT / maçon 1861. Date portée (sacristie) : 17 juillet 1876. Inscription (baie sud du chœur) : ANTOINE / GAVDIER / MAGITER. Inscription (baie nord du chœur) : faictcit [non lu].

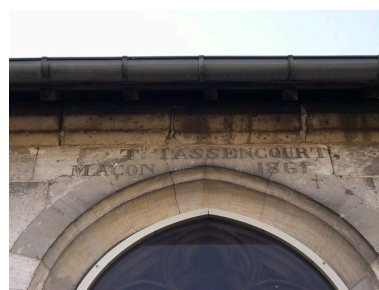
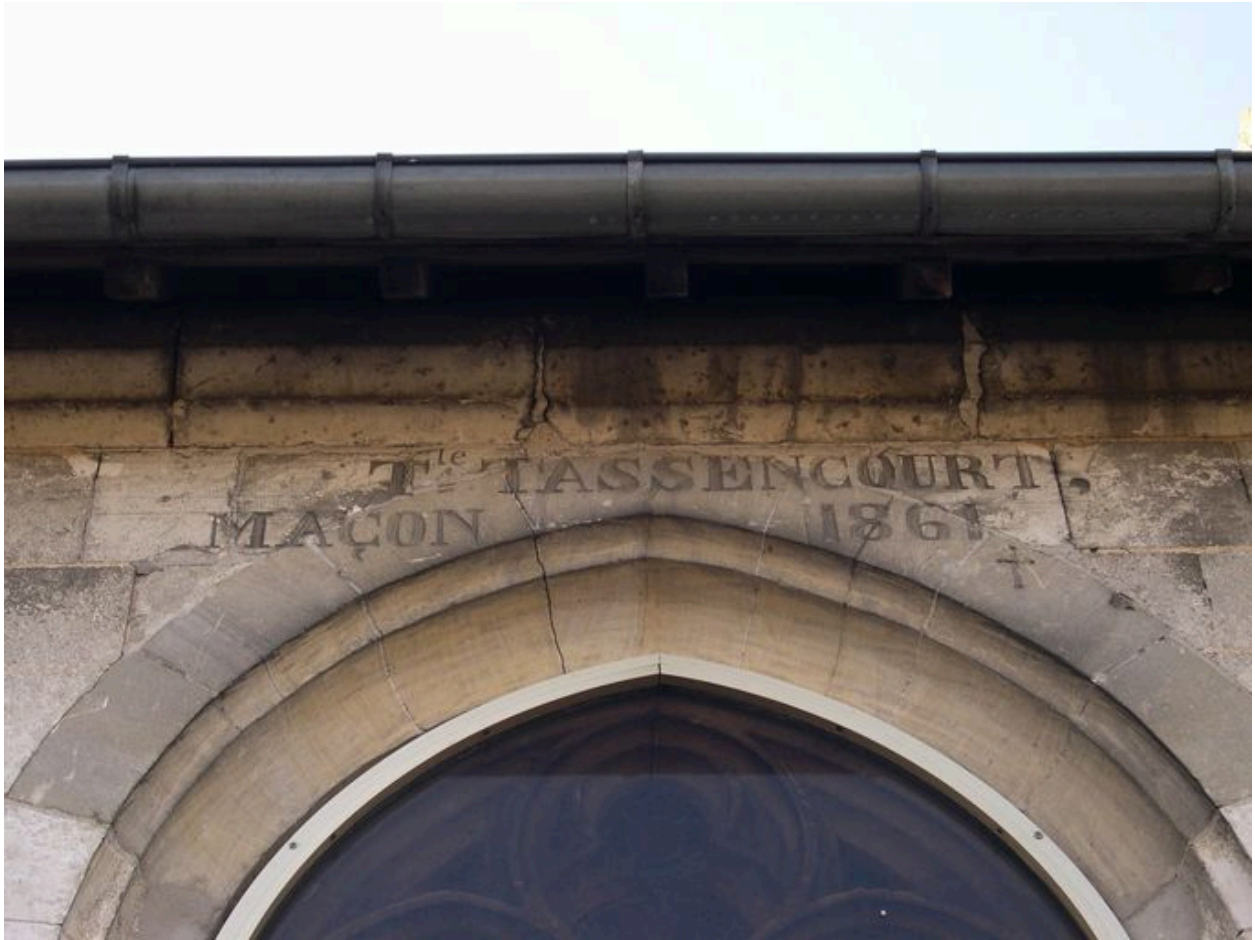
Mur nord du choeur : inscription Tle
TASSENCOURT / MACON / 1861.
Phot. Isabelle Barbedor
IVR22_20078012848NUCA

Mur nord du chœur : inscription T^{le} TASSENCOURT / MAÇON / 1861.

Les aménagements intérieurs réalisés vers 1668 ne sont plus perceptibles aujourd'hui. Les transformations réalisées au 19^e siècle sont au contraire bien visibles, en particulier les baies ouvertes au nord et au sud du chœur, par Tassencourt en 1861, ou encore la sacristie construite en 1876.

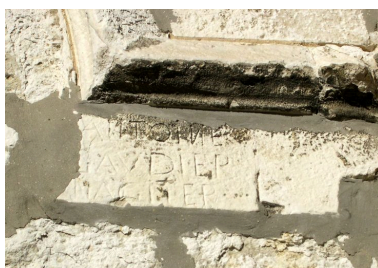
Inscription baie sud du choeur
Phot. Isabelle Barbedor
IVR22_20078012506NUCA

Inscription baie sud du choeur

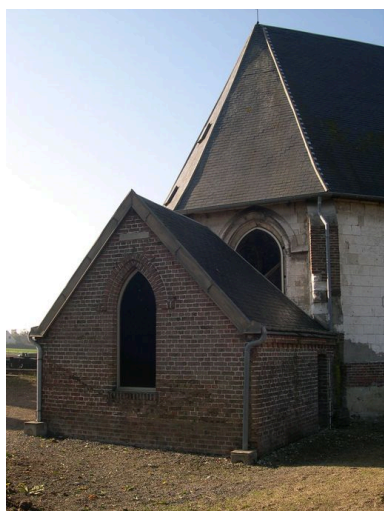
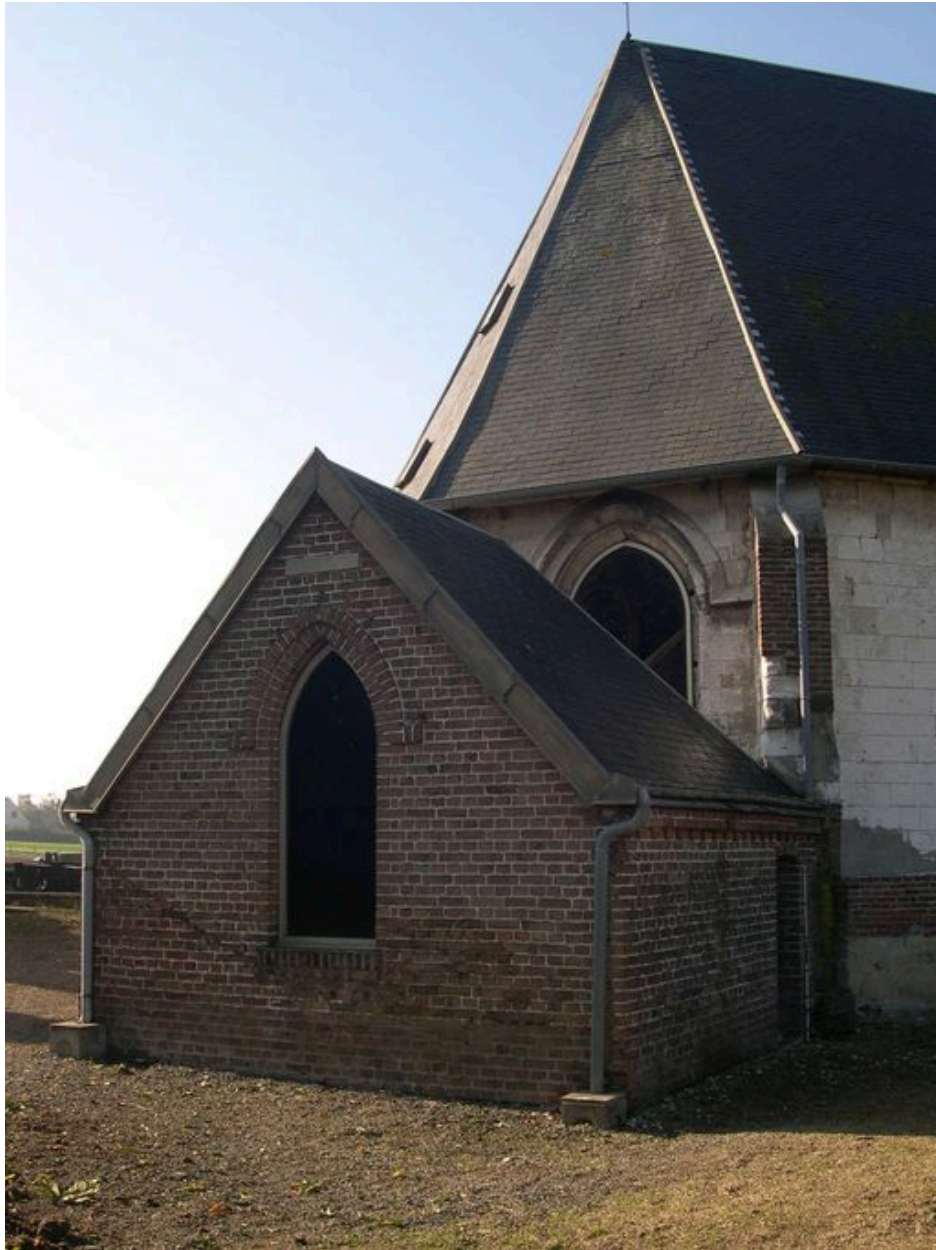
Vue de la sacristie.
Phot. Isabelle Barbedor
IVR22_20078012501NUCA

Vue de la sacristie.

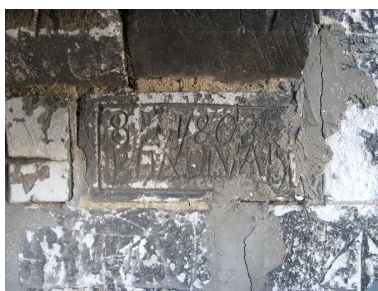
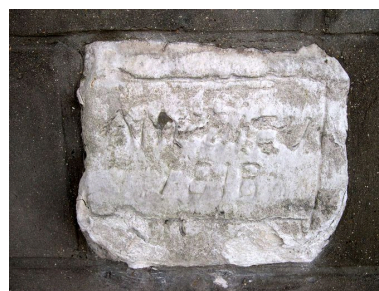
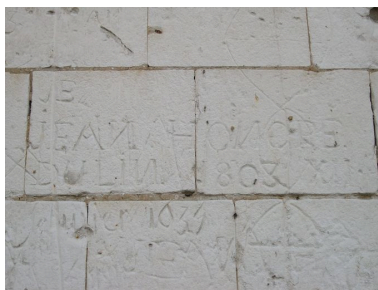
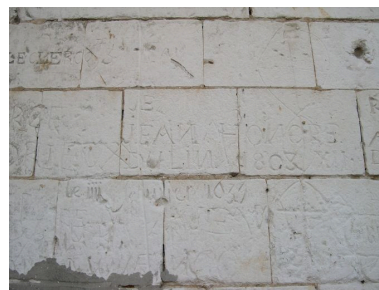
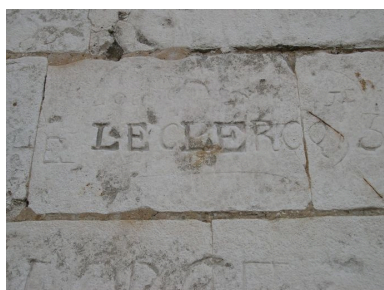
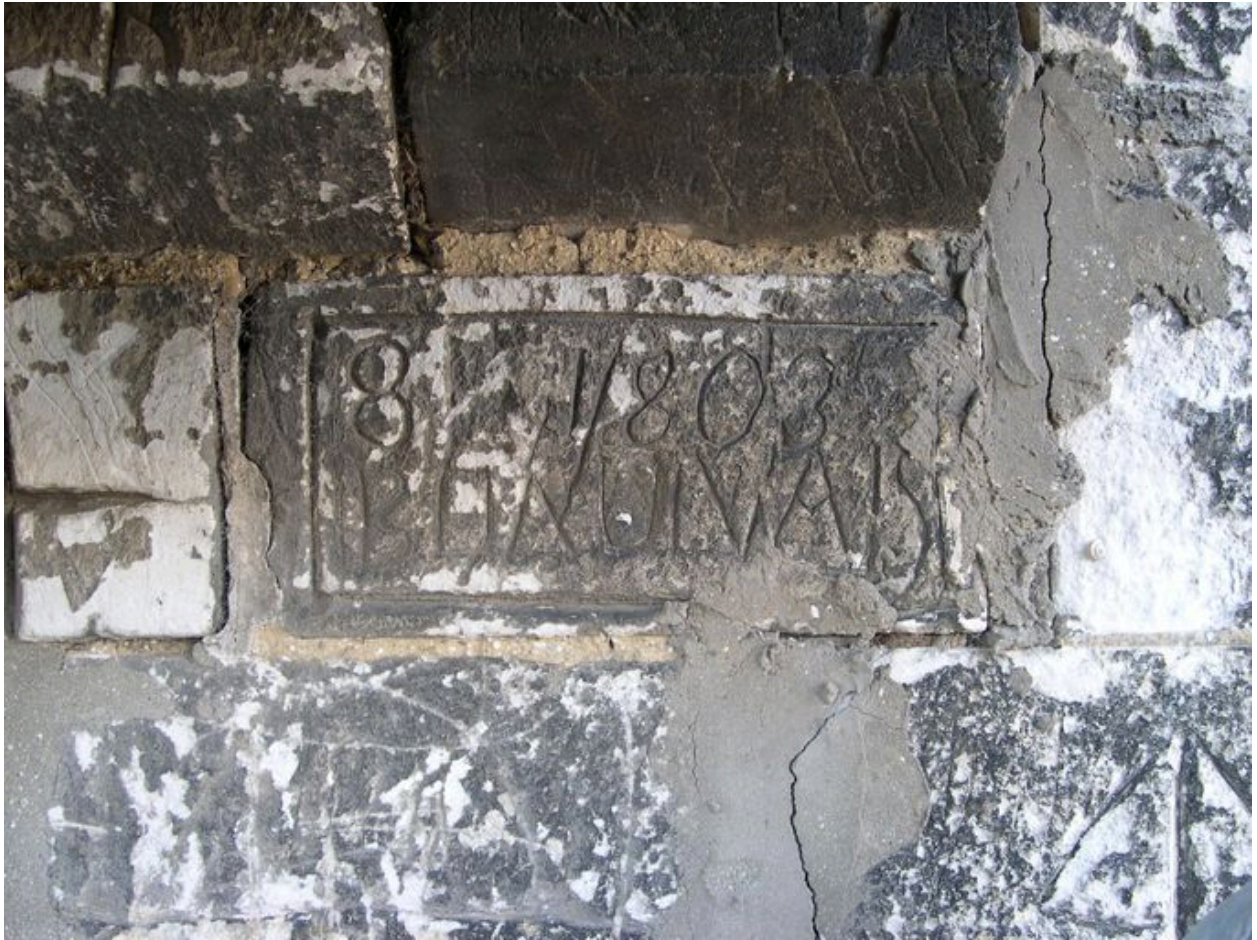
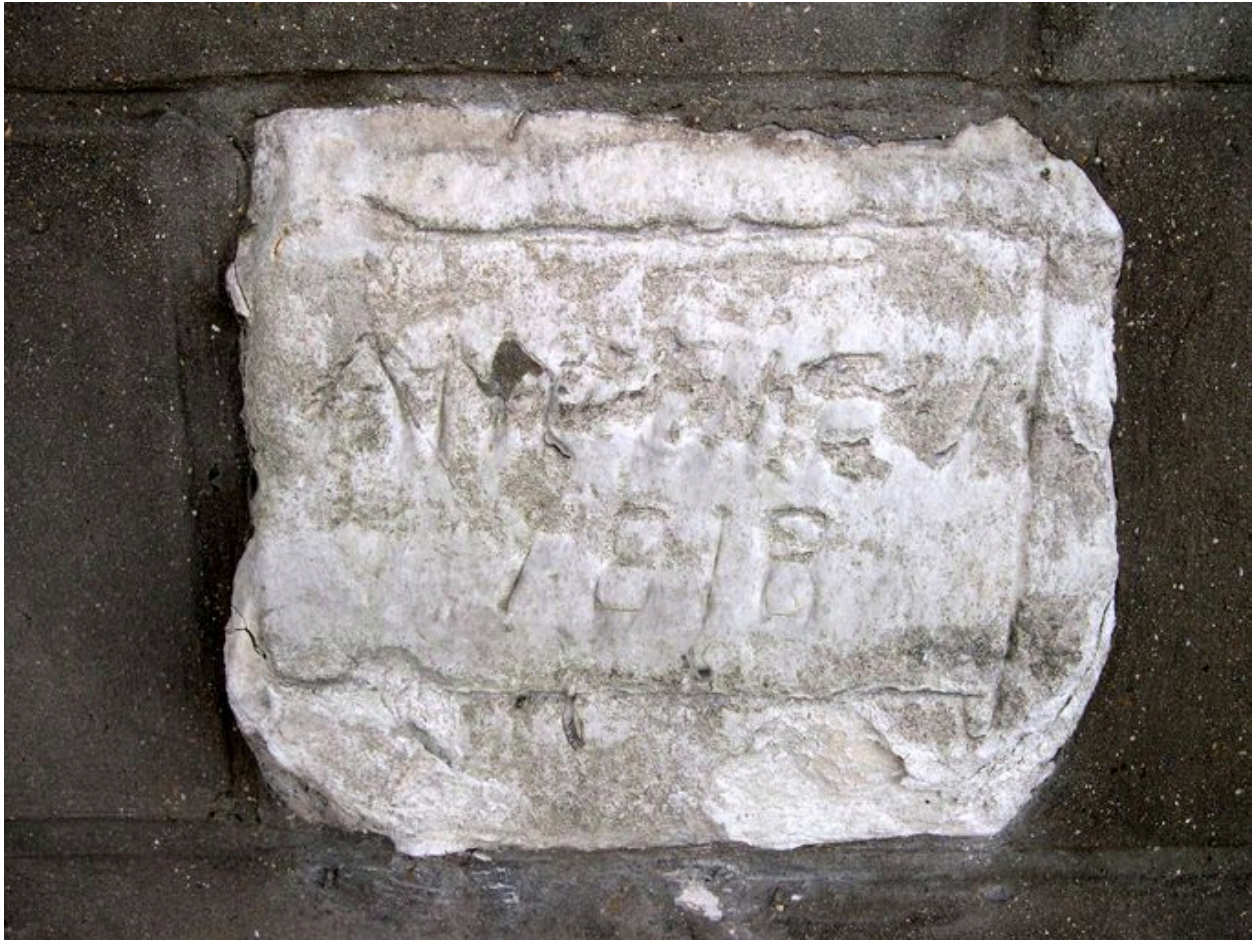
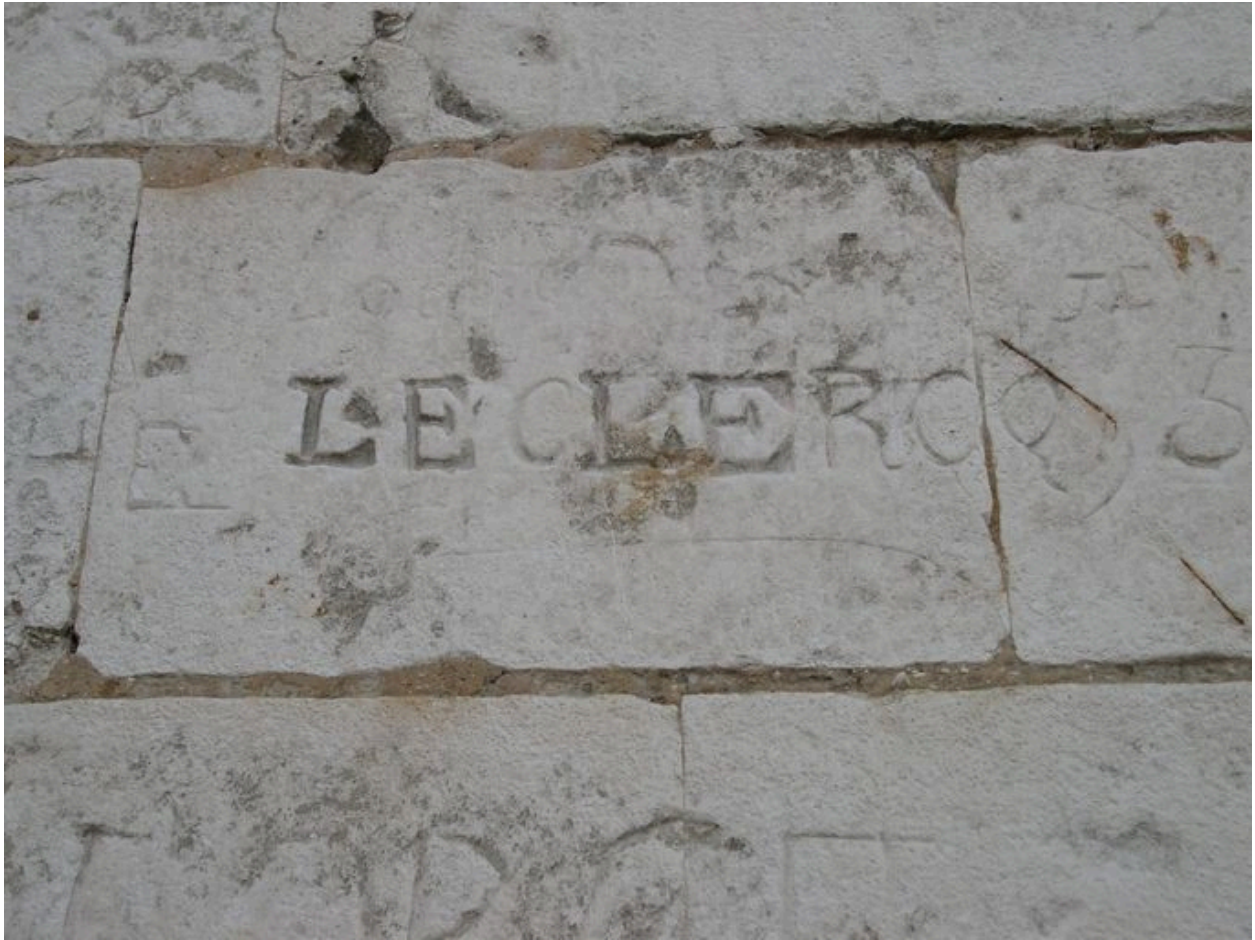
Mur nord du bas-côté nord : Graffiti.
Phot. Isabelle Barbedor
IVR22_20078012854NUCA

Mur nord du bas-côté nord : Graffiti.

On signalera la présence particulièrement importante de graffitis à l'extérieur (mur nord) et à l'intérieur de l'édifice (bas-côtés).

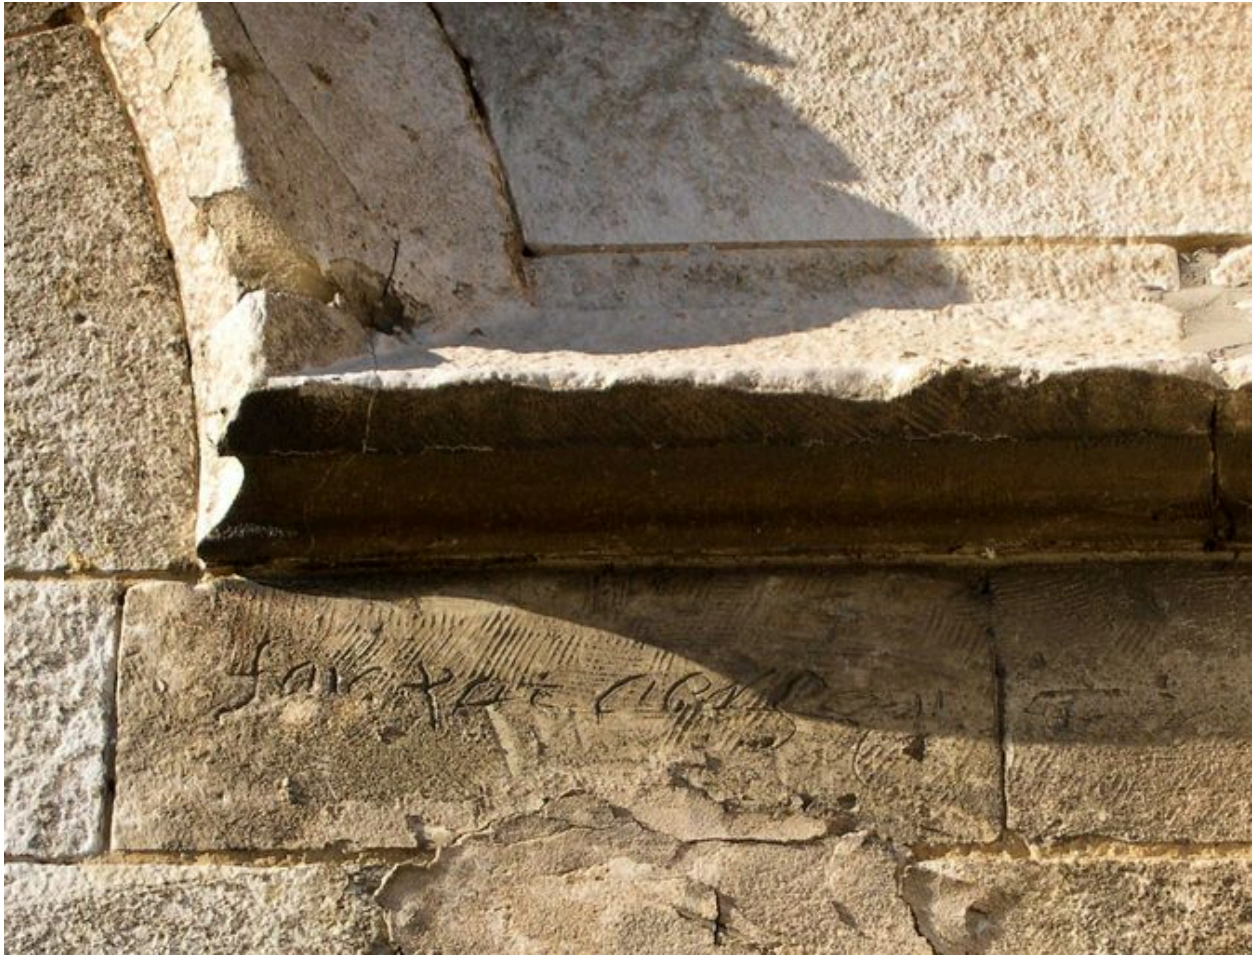
Inscription baie nord du choeur.
Phot. Isabelle Barbedor
IVR22_20078012505NUCA

Inscription baie nord du choeur.
