Hauts-de-France, Nord
Aubers

Ensemble de 3 casemates 302, 303 et 304, dites Befehlsstelle Bayern links

Numéro de dossier : IA59005117

Cadre de l'étude : enquête thématique régionale Les ouvrages fortifiés de la Première Guerre mondiale

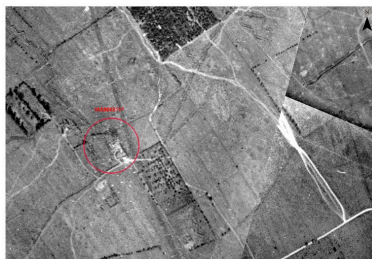
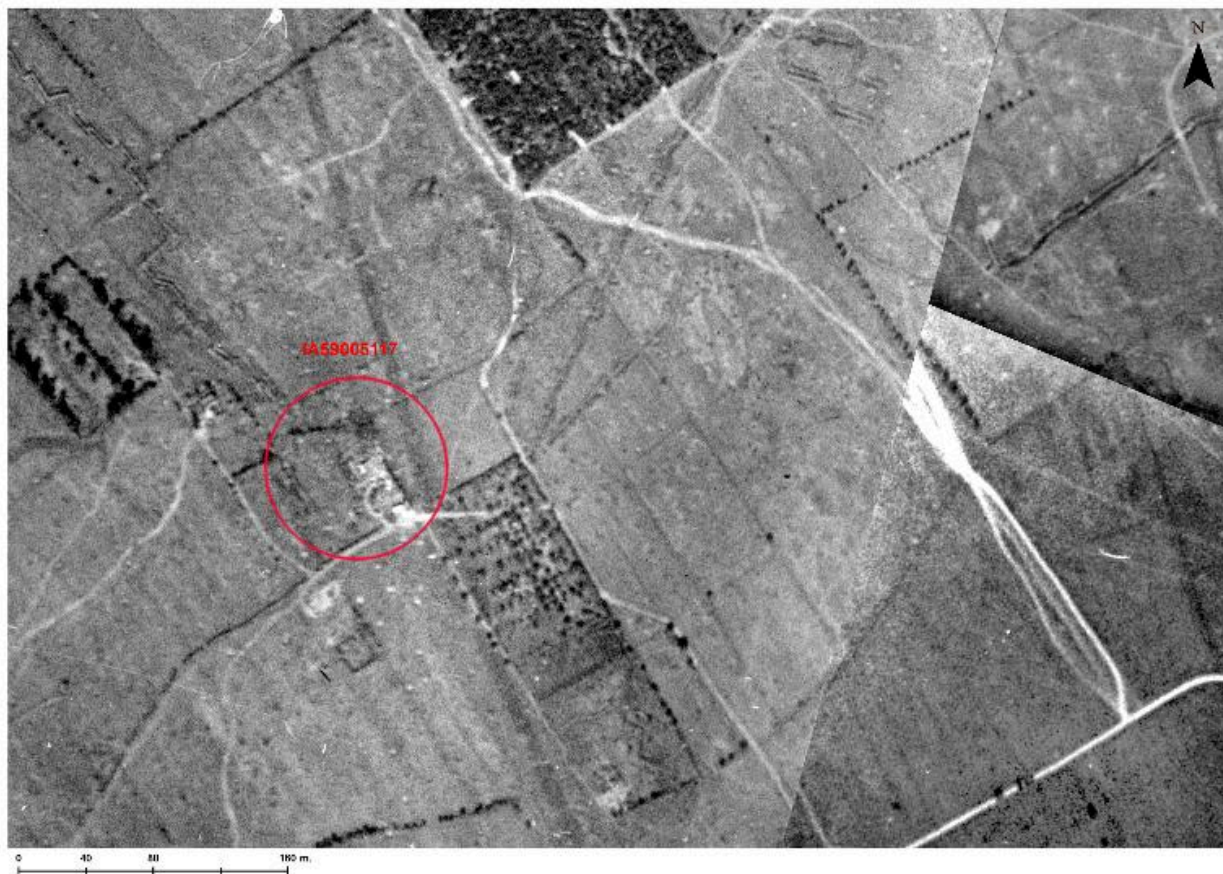
Situation de l'ensemble sur un plan allemand du 29/12/1915
Phot. Jean-Marc Ramette
IVR32_20175900173NUCA

Situation de l'ensemble sur un plan allemand du 29/12/1915

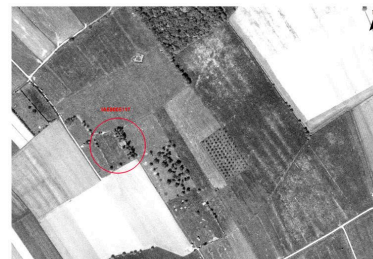
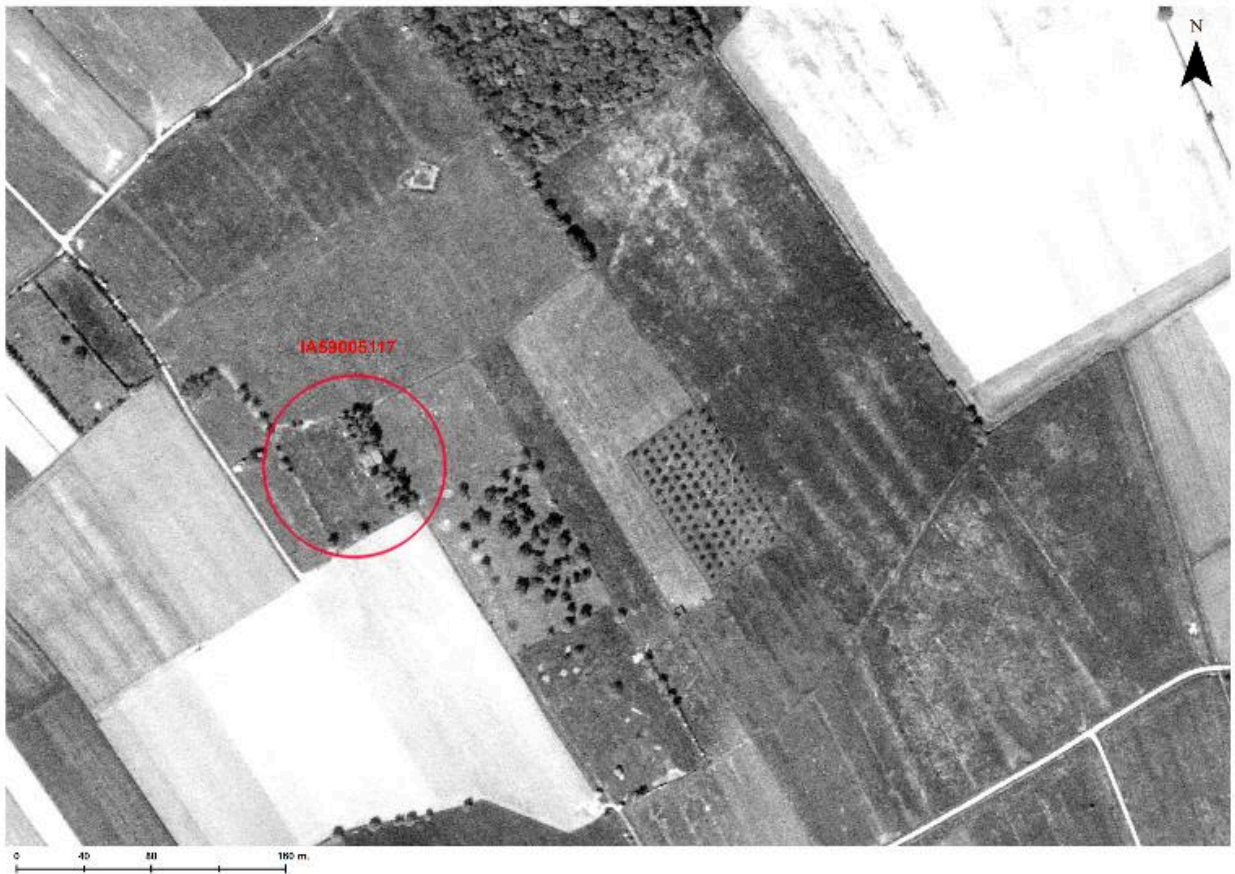
Situation de l'ensemble sur un montage de photographies aériennes britanniques prises entre le 9/07/1918 et le 6/09/1918
Phot. Jean-Marc Ramette
IVR32_20175900174NUCA

Situation de l'ensemble sur un montage de photographies aériennes britanniques prises entre le 9/07/1918 et le 6/09/1918

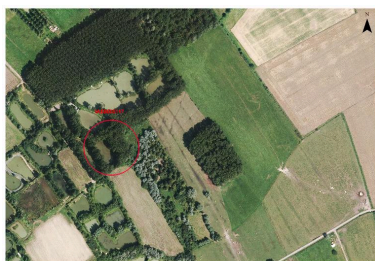
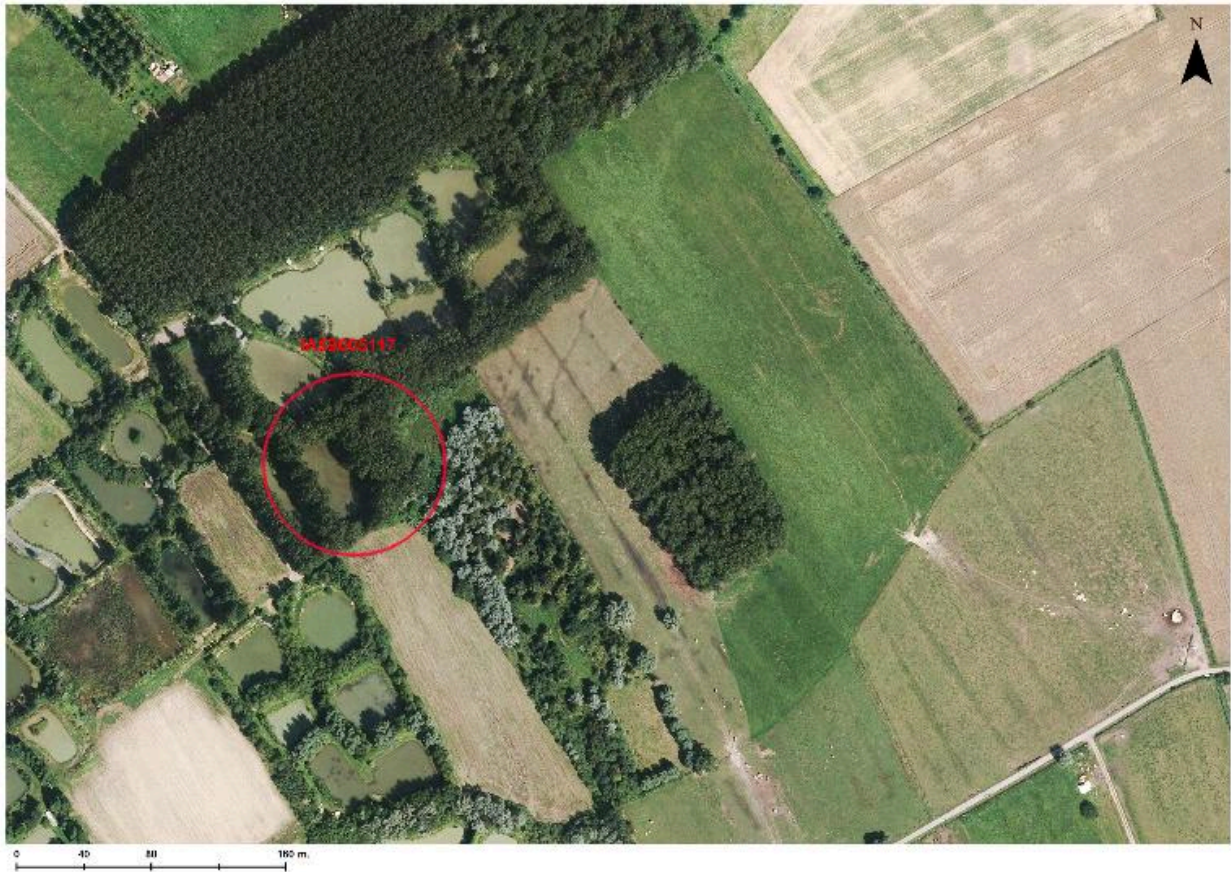
Situation de l'ensemble en 1970 (IGN, Geoportail) où on aperçoit le couvrement du poste de commandement (IA59004823).
Phot. Jean-Marc Ramette
IVR32_20175900176NUCA

Situation de l'ensemble en 1970 (IGN, Geoportail) où on aperçoit le couvremet du poste de commandement (IA59004823).
