Hauts-de-France, Aisne
Beaumé
rue de l' Eglise

Eglise paroissiale et cimetière Saint-Nicolas de Beaumé

Numéro de dossier : IA02000510
Date de l'enquête initiale : 1998
Date(s) de rédaction : 1998
Cadre de l'étude : inventaire topographique canton d'Aubenton
Degré d'étude : étudié

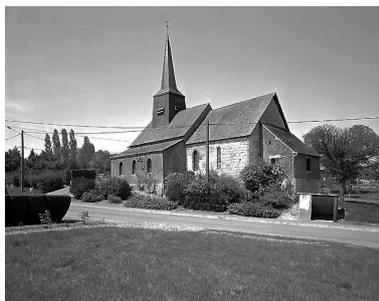
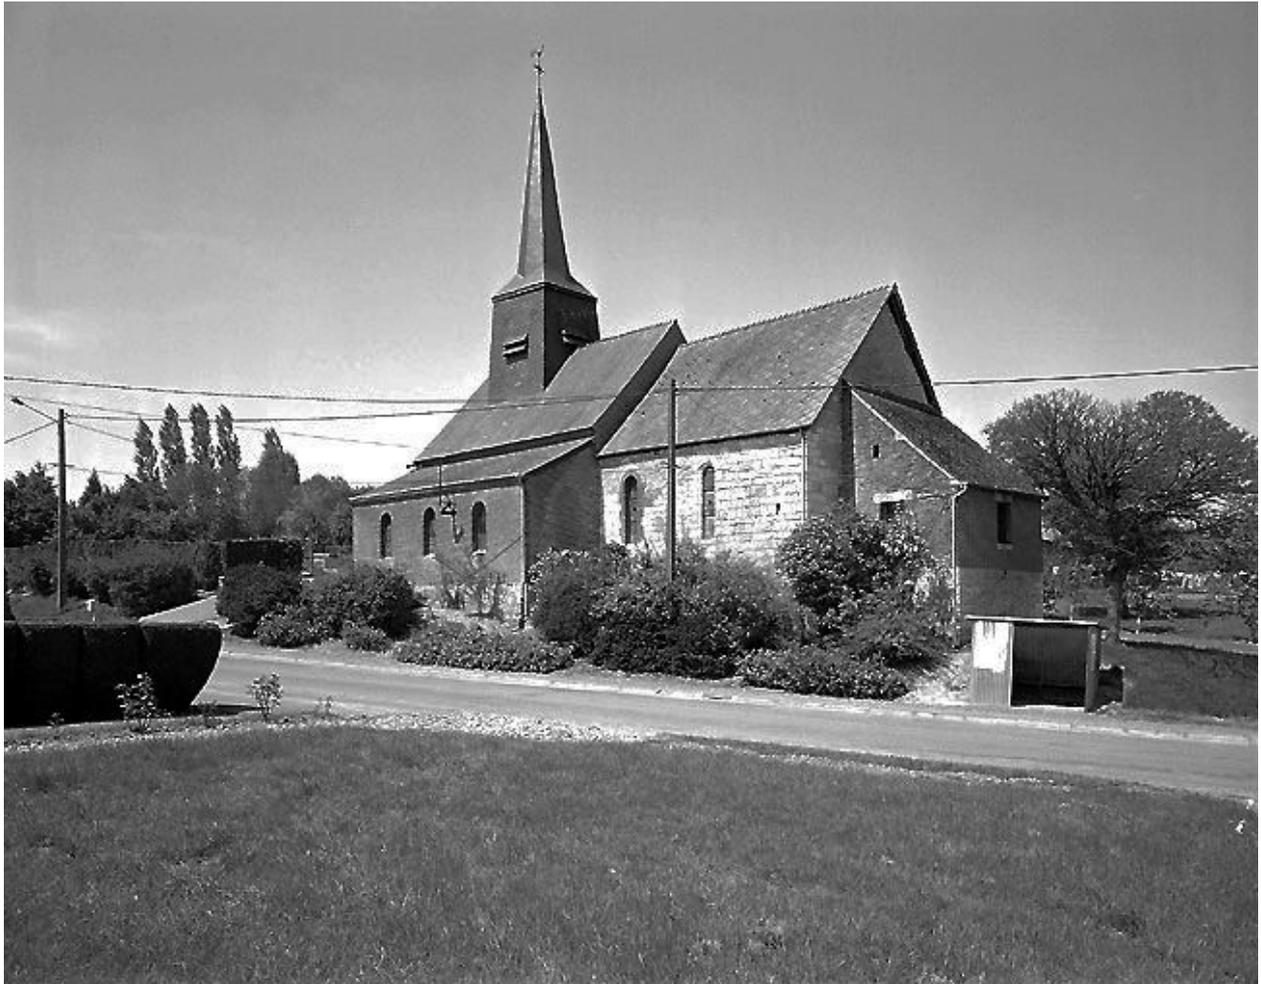
Vue depuis le sud-est.
Phot. Thierry Lefébure
IVR22_20010201708V

Vue depuis le sud-est.

Le choeur est en pierre de taille calcaire moyen appareil. Le bas-côté sud de la nef, tout comme la façade occidentale et la sacristie, sont en brique. Les bas-côtés reposent sur un solin de pierre de taille calcaire. Le portail occidental et l'oeil-de-boeuf qui le surmonte possèdent un encadrement en pierre de taille calcaire. Le clocher est pourvu d'un essentage d'ardoise synthétique. La nef et le choeur sont couverts d'un plafond en plâtre et stuc sur lattis de bois, le bas-côté nord de la nef est couvert d'une voûte en berceau en charpente, le bas-côté sud d'un plafond en plâtre sur lattis de bois. Les couvertures sont en ardoise avec un toit à longs pans et pignon couvert sur la nef, un toit à longs pans et pignon couvert sur le choeur, un appentis sur la sacristie. La flèche polygonale repose sur une demi-croupe en façade.

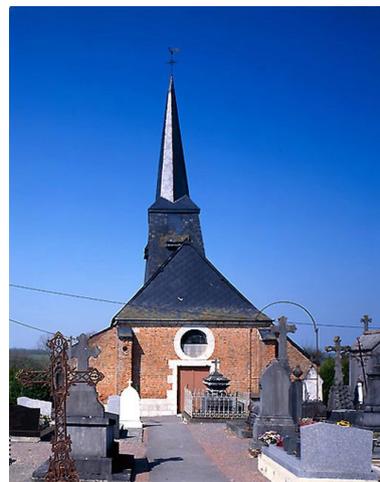
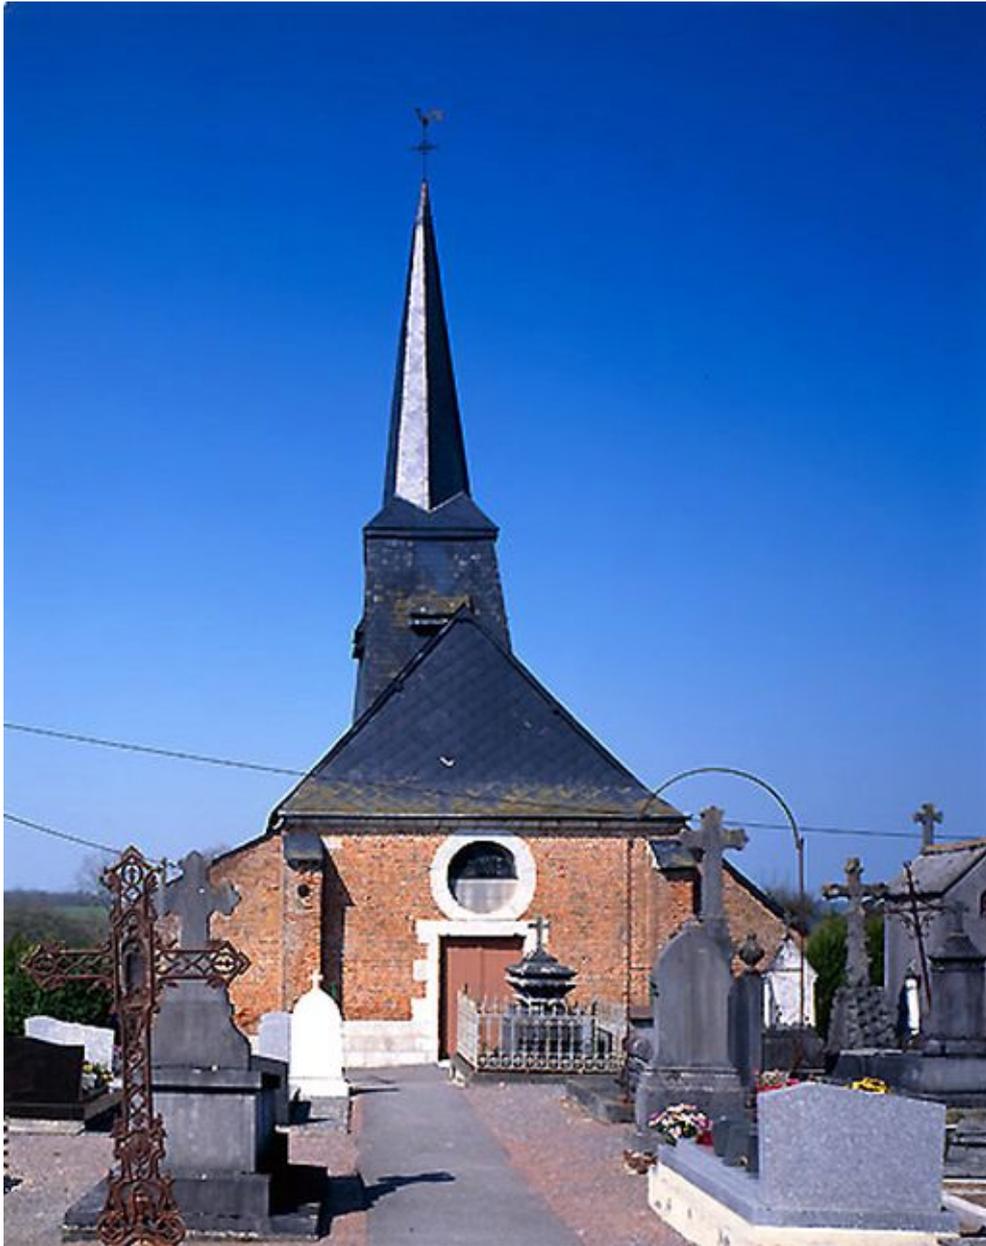
Vue de la façade occidentale.
Phot. Franck Bürjes
IVR22_19990201275VA

Vue de la façade occidentale.

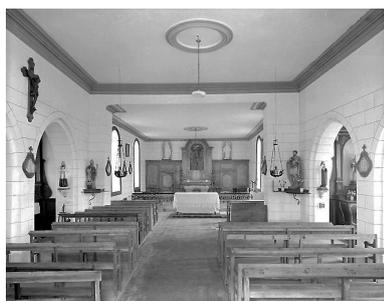
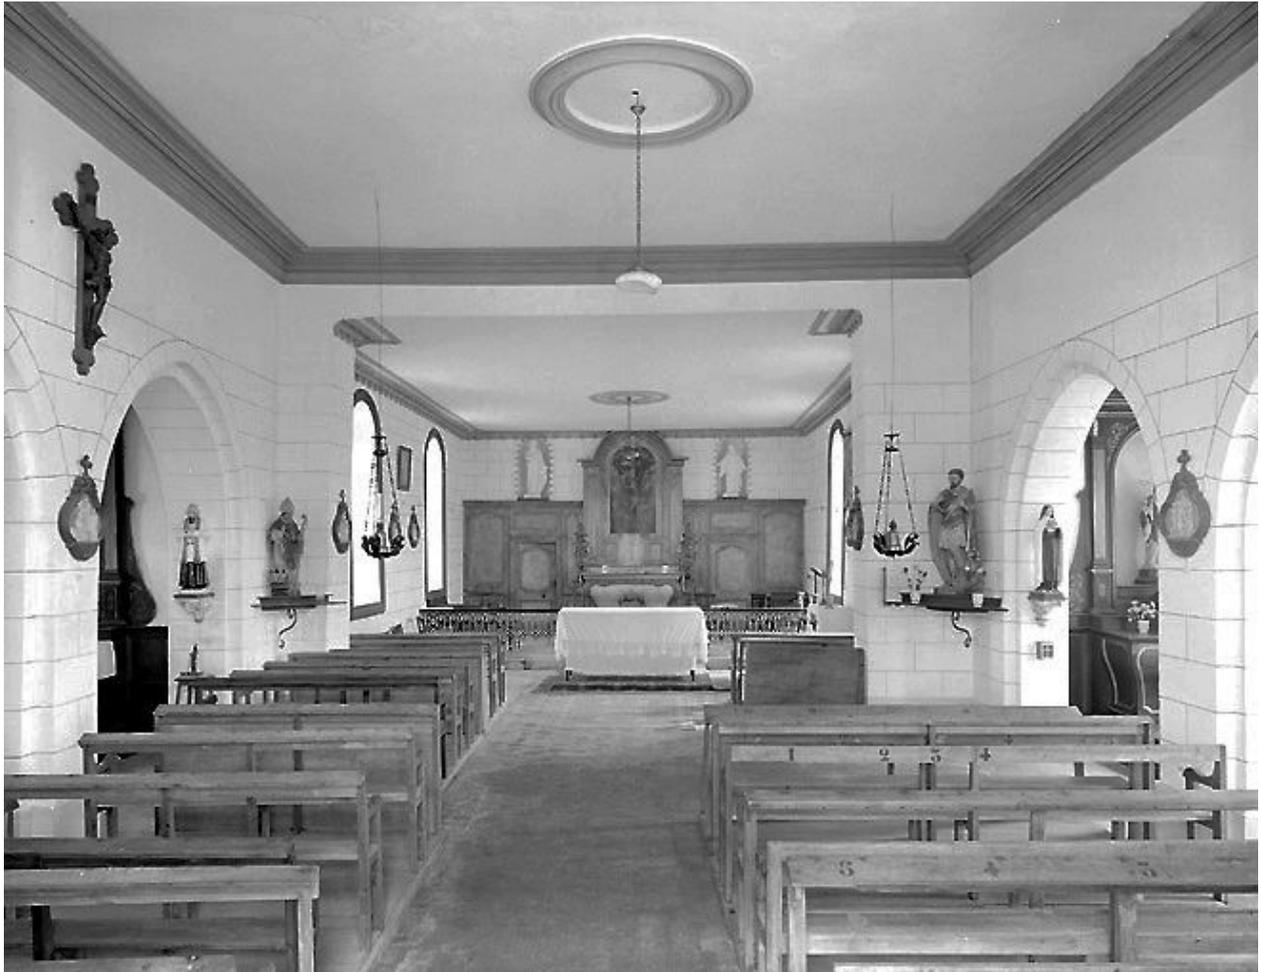
Vue intérieure de la
nef vers le chœur.
Phot. Laurent Jumel
IVR22_19980200714V

Vue intérieure de la nef vers le chœur.

Ornement géométrique et végétal sur le plafond de la nef. Symbole religieux sur les baies du choeur.
