Hauts-de-France, Aisne
La Neuville-lès-Dorengt
5 rue du Fort

Ferme

Numéro de dossier : IA02000123

Cadre de l'étude : inventaire topographique canton du Nouvion-en-Thiérache

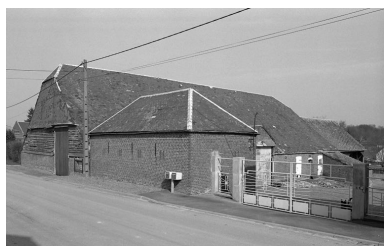
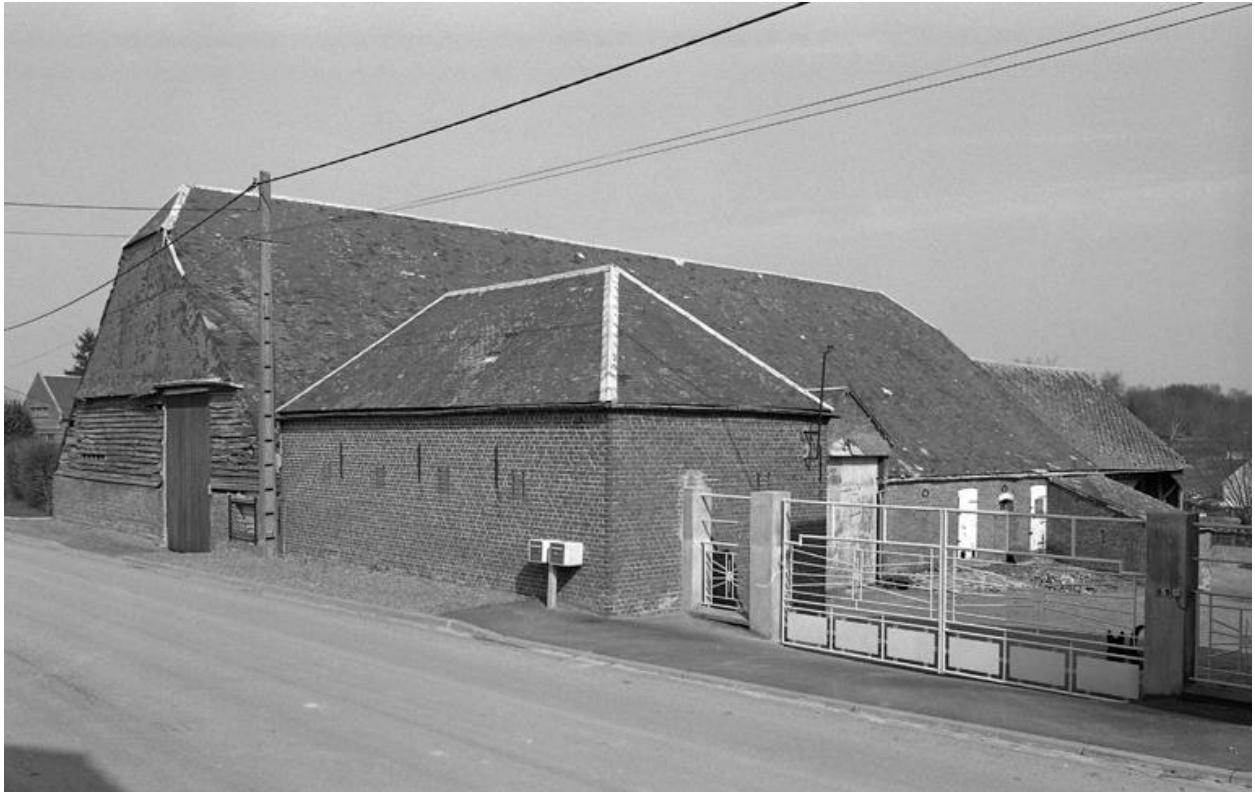
Vue de situation depuis la rue.
La grange et l'étable attenante.
Phot. Christiane Riboulleau
IVR22_19960200372Z

Vue de situation depuis la rue. La grange et l'étable attenante.

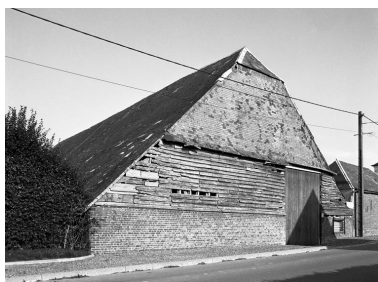
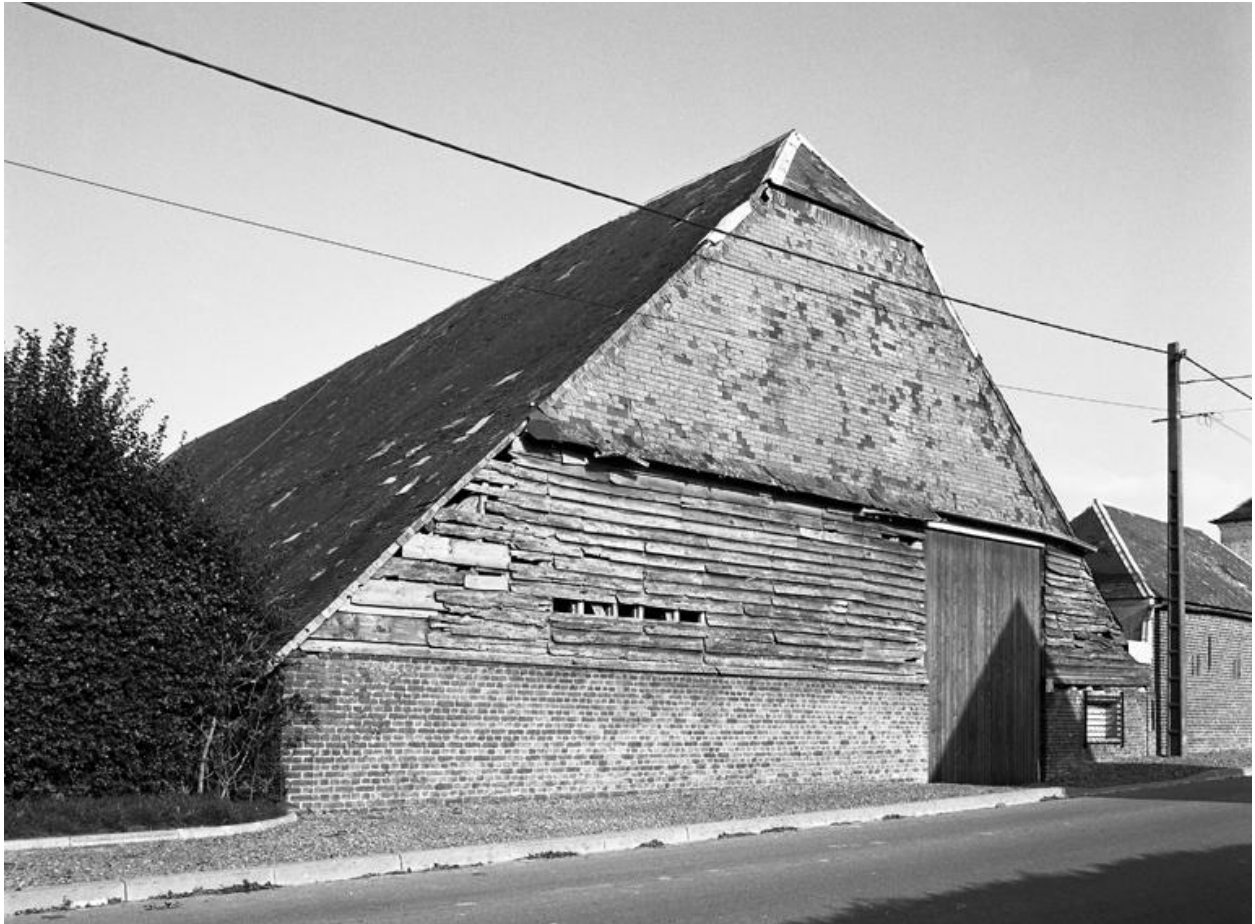
La grange. Le pignon
aligné sur la rue.
Phot. Thierry Lefébure
IVR22_19960200617X

La grange. Le pignon aligné sur la rue.

Les bâtiments sont édifiés en brique, sauf la grange qui comprend principalement une structure en pan de bois (le torchis d'origine a disparu) couverte d'un essentage de planches et d'ardoise. Le hangar dans son prolongement, est en bois recouvert d'un essentage de planches. Un toit à croupe recouvre le logis et l'étable ouest. Un toit à demi-croupe protège la grange et la laiterie. Un toit à pignon couvert se voit sur le hangar, l'étable à chevaux et l'étable sud-est.

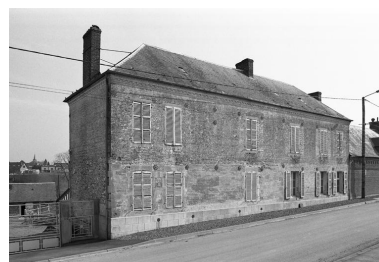
Le logis. La façade sur rue.
Phot. Christiane Riboulleau
IVR22_19960200368Z

Le logis. La façade sur rue.

Ferme (logis et grange) bâtie dans le 4e quart du 18e siècle (le logis porte la date de 1788). Ce logis est prolongé et surélevé d'un étage dans le 3e quart du 19e siècle. Vers la fin du 19e siècle, on édifie une étable à l'entrée de la cour et une étable à chevaux en fond de cour. Enfin, le 1er quart du 20e siècle voit la construction d'un hangar dans le prolongement de la grange, d'une laiterie dans le prolongement du logis et d'une étable au sud-est de la cour.

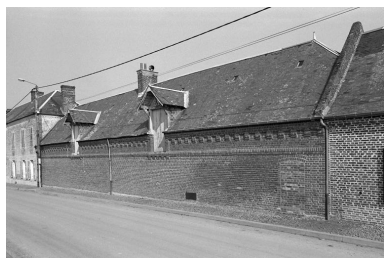
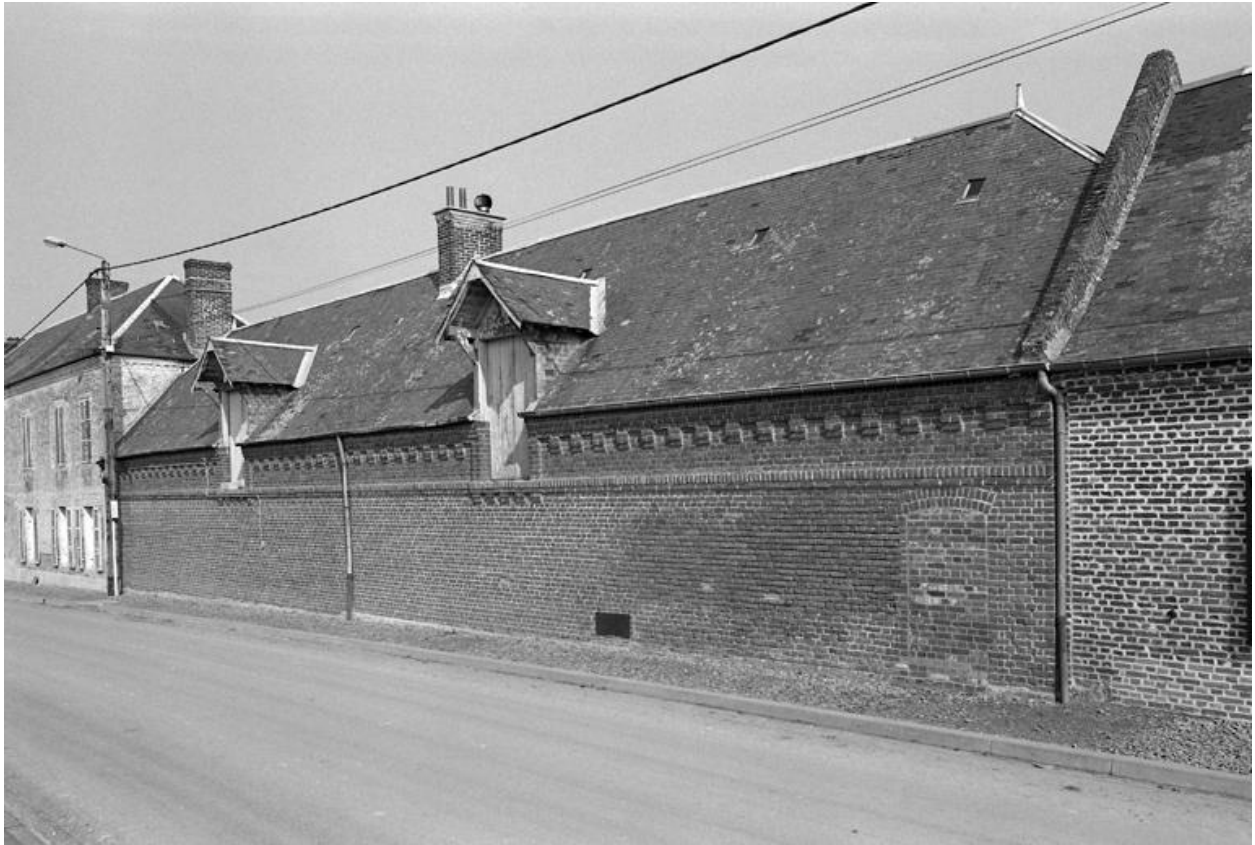
La laiterie. Façade sur la rue.
Phot. Christiane Riboulleau
IVR22_19960200370Z

La laiterie. Façade sur la rue.

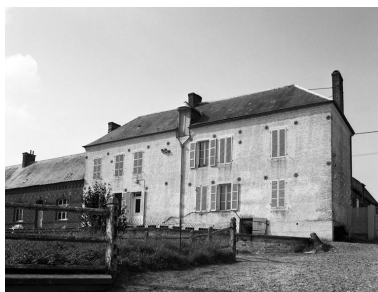
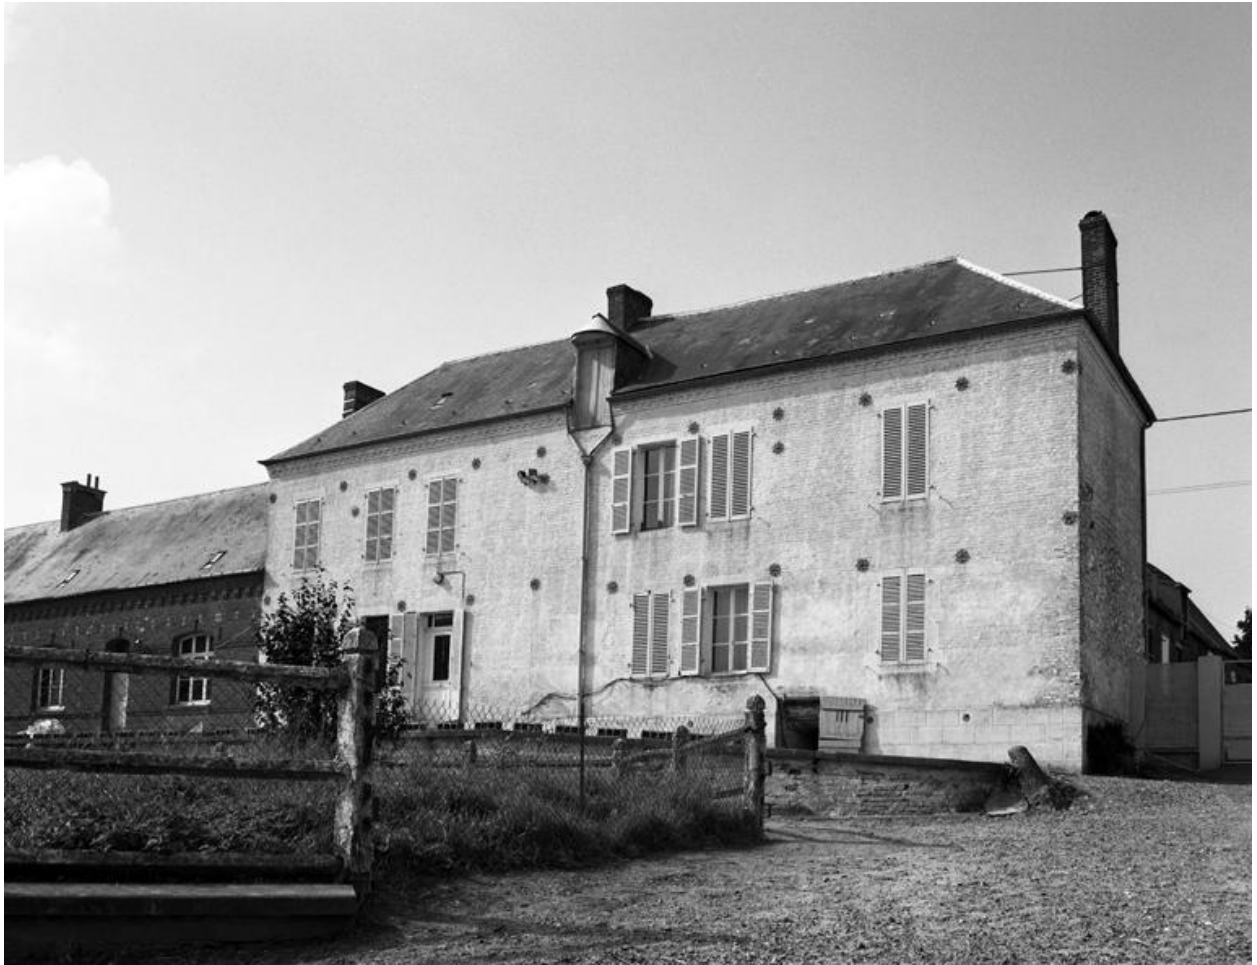
Le logis. Façade sur la cour.
Phot. Thierry Lefébure
IVR22_19960200613X

Le logis. Façade sur la cour.

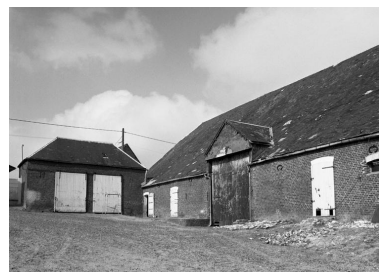
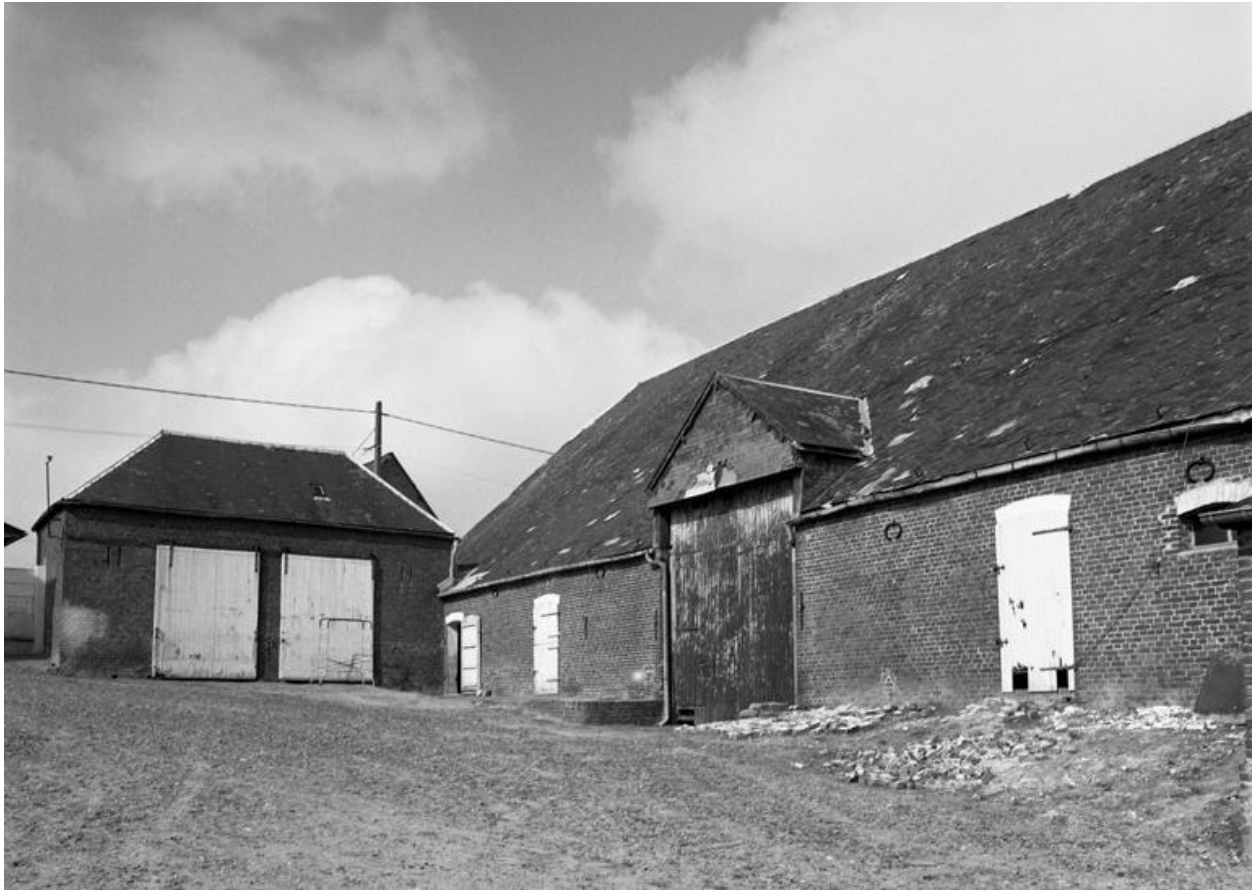
La grange et l'étable.
Elévations sur cour.
Phot. Thierry Lefébure
IVR22_19960200612X

La grange et l'étable. Elévations sur cour.

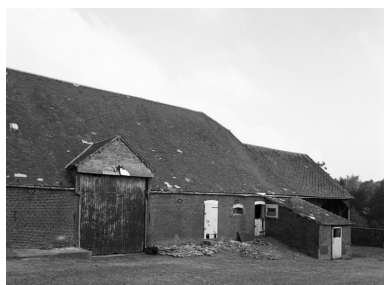
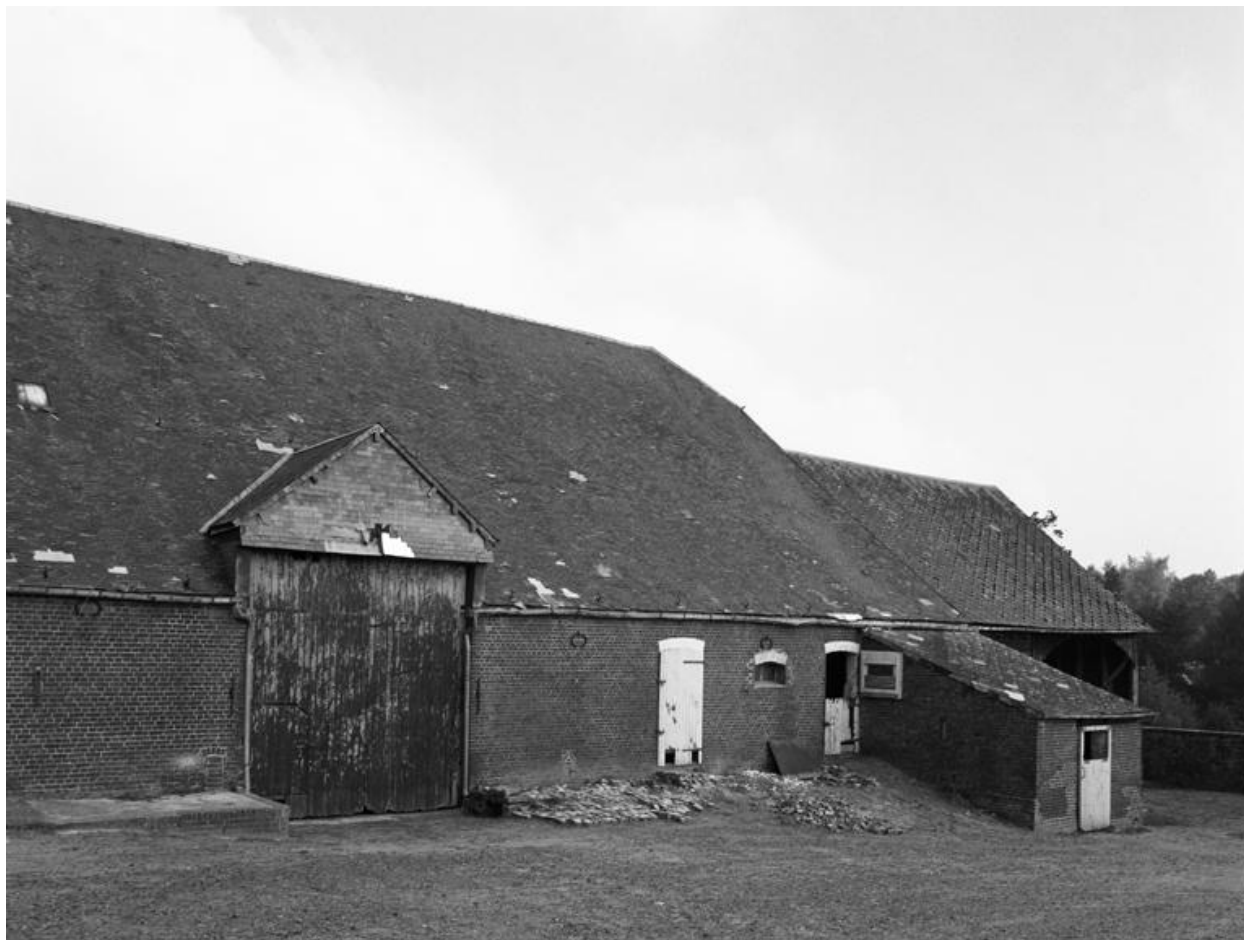
La grange et le hangar.
Façades sur la cour.
Phot. Thierry Lefébure
IVR22_19960200614X

La grange et le hangar. Façades sur la cour.
