Hauts-de-France, Aisne
Craonne
Église paroissiale Saint-Martin, route de Pontavert
Église paroissiale Saint-Martin

Ensemble de huit verrières figurées décoratives : symboles christiques et chrétiens

Numéro de dossier : IM02005129
Date de l'enquête initiale : 2006
Date(s) de rédaction : 2006
Cadre de l'étude : enquête thématique départementale vitrail dans le département de l'Aisne (XIXe et XXe siècles)
Degré d'étude : étudié

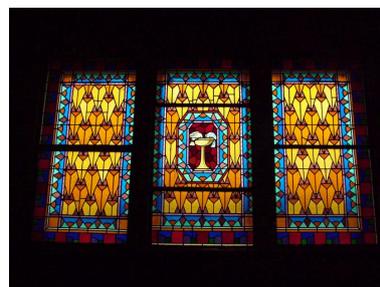
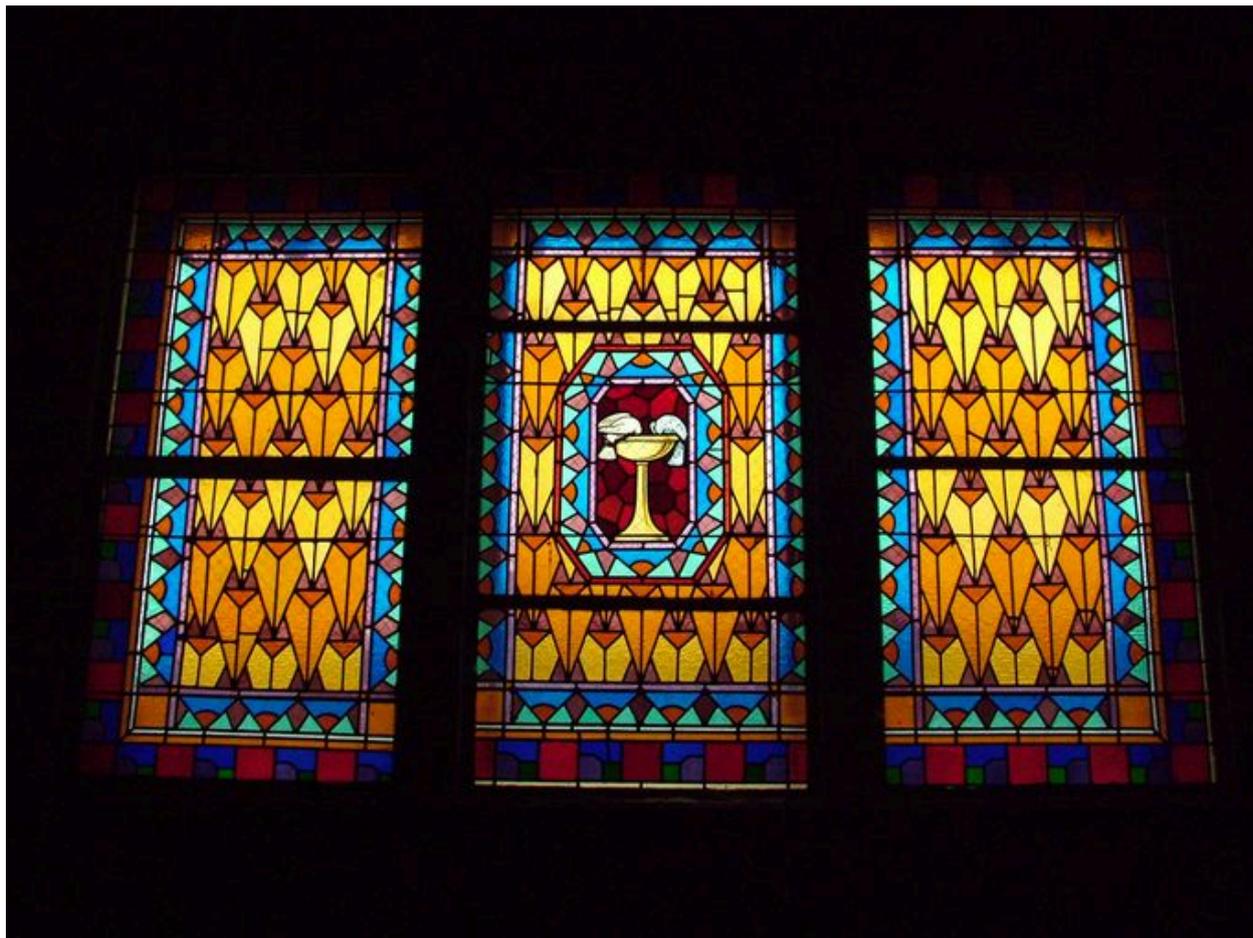
Vue générale de la verrière
de la baie 6 : deux colombes
buvant dans une vasque.

Vue générale de la verrière de la baie 6 : deux colombes buvant dans une vasque.

Il est suivi par deux sujets de même signification, empruntés à l'art paléochrétien. Sur la verrière 6, deux colombes boivent dans une vasque, tandis qu'à la verrière 8, deux cerfs symétriques s'abreuvent à une cascade qui tombe d'un rocher. Quand elles se trouvent à proximité des fonts baptismaux, ces représentations peuvent se rapporter à l'eau du baptême, source d'une nouvelle vie pour le baptisé. Mais il est plus probable que ces images illustrent ici le psaume 41-42 et sont des allégories de l'âme du fidèle qui a soif de la présence et de la parole vivifiantes de Dieu.

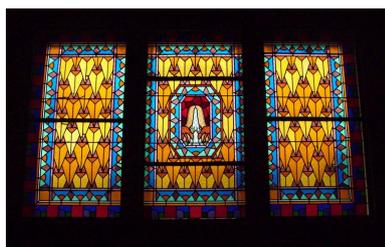
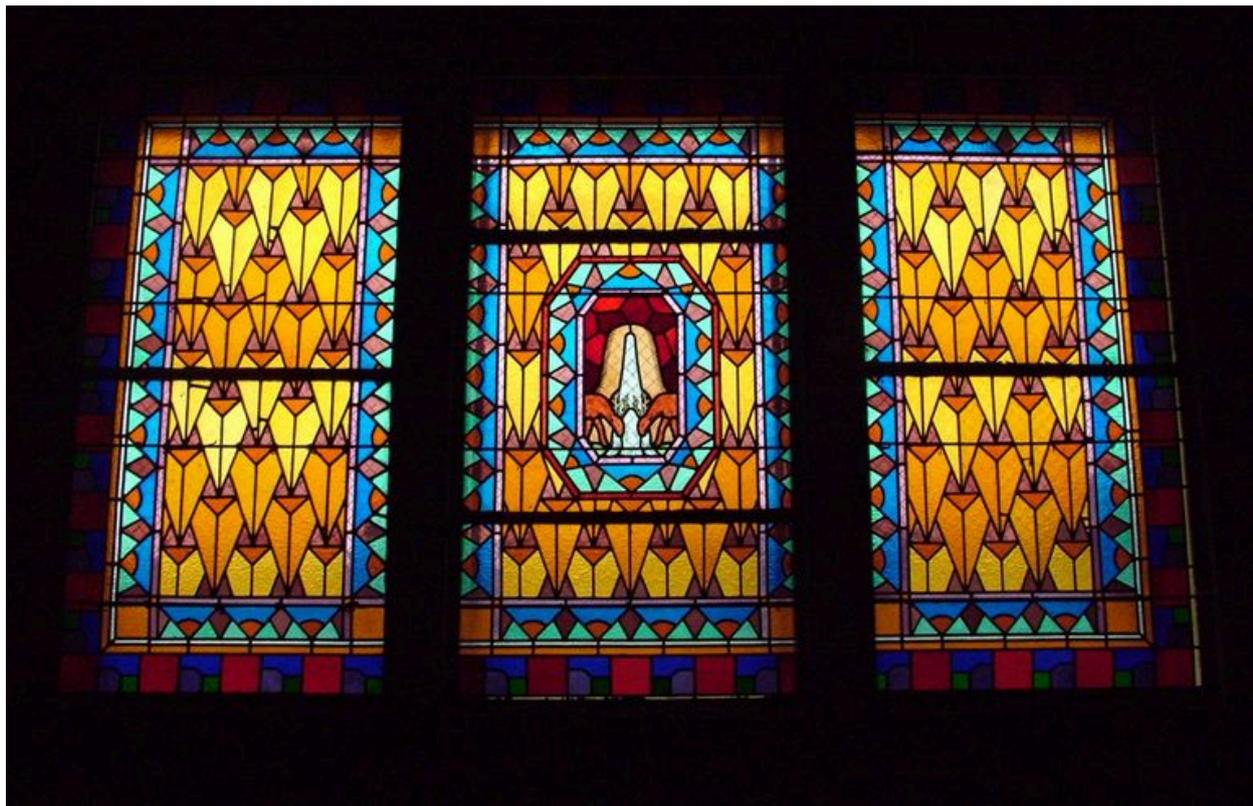
Vue générale de la verrière
de la baie 8 : deux cerfs
s'abreuvant dans une cascade.

Vue générale de la verrière de la baie 8 : deux cerfs s'abreuvant dans une cascade.

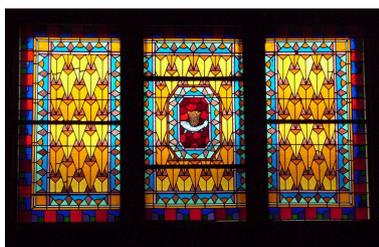
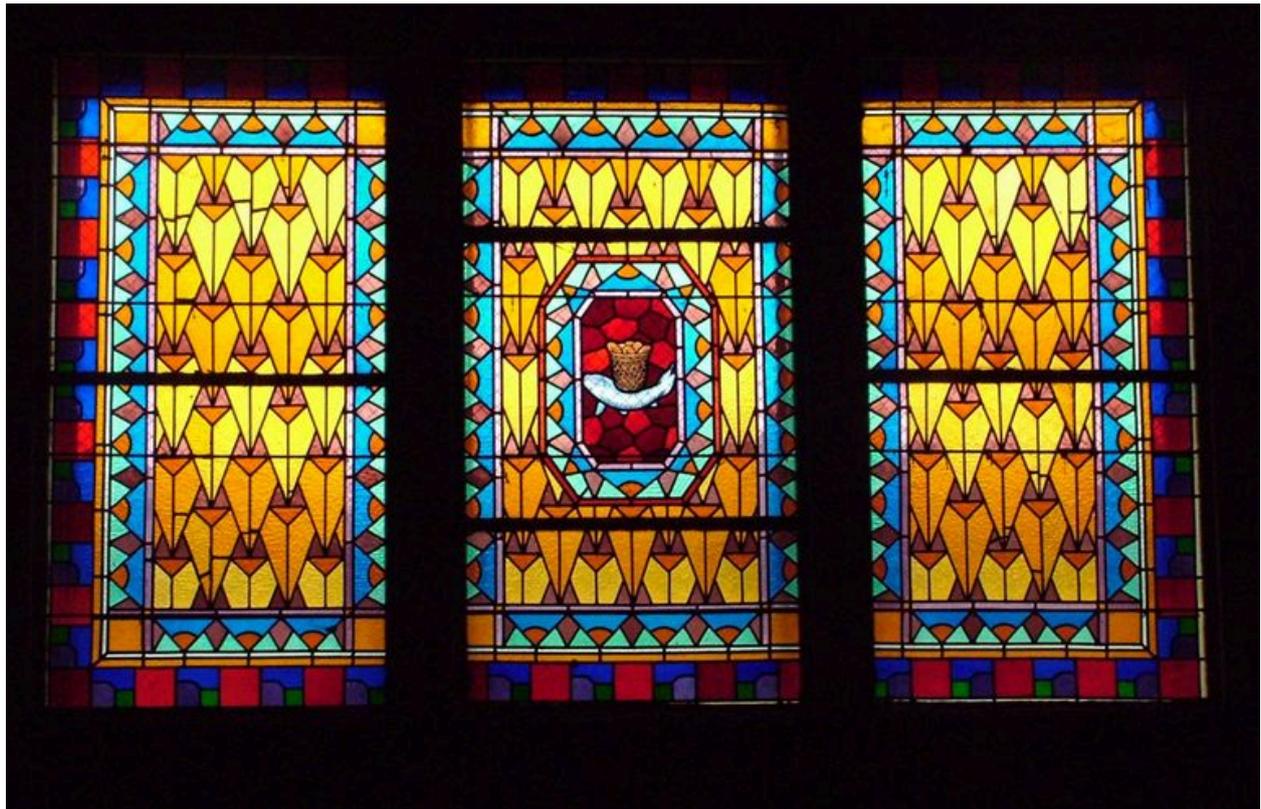
Vue générale de la verrière de la baie
10 : corbeille de pains et poisson.

Vue générale de la verrière de la baie 10 : corbeille de pains et poisson.

Enfin, la verrière 10 comporte la représentation d'une corbeille de pains et d'un poisson, allusion au miracle effectué deux fois par le Christ pour nourrir une foule. Ces miracles de la multiplication des pains et des poissons préfigurent l'institution de l'Eucharistie le Jeudi Saint. L'illustration est aussi inspirée de l'art paléochrétien, peut-être de la représentation peinte dans les catacombes de Saint-Calixte à Rome.

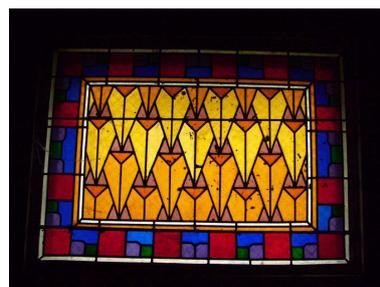
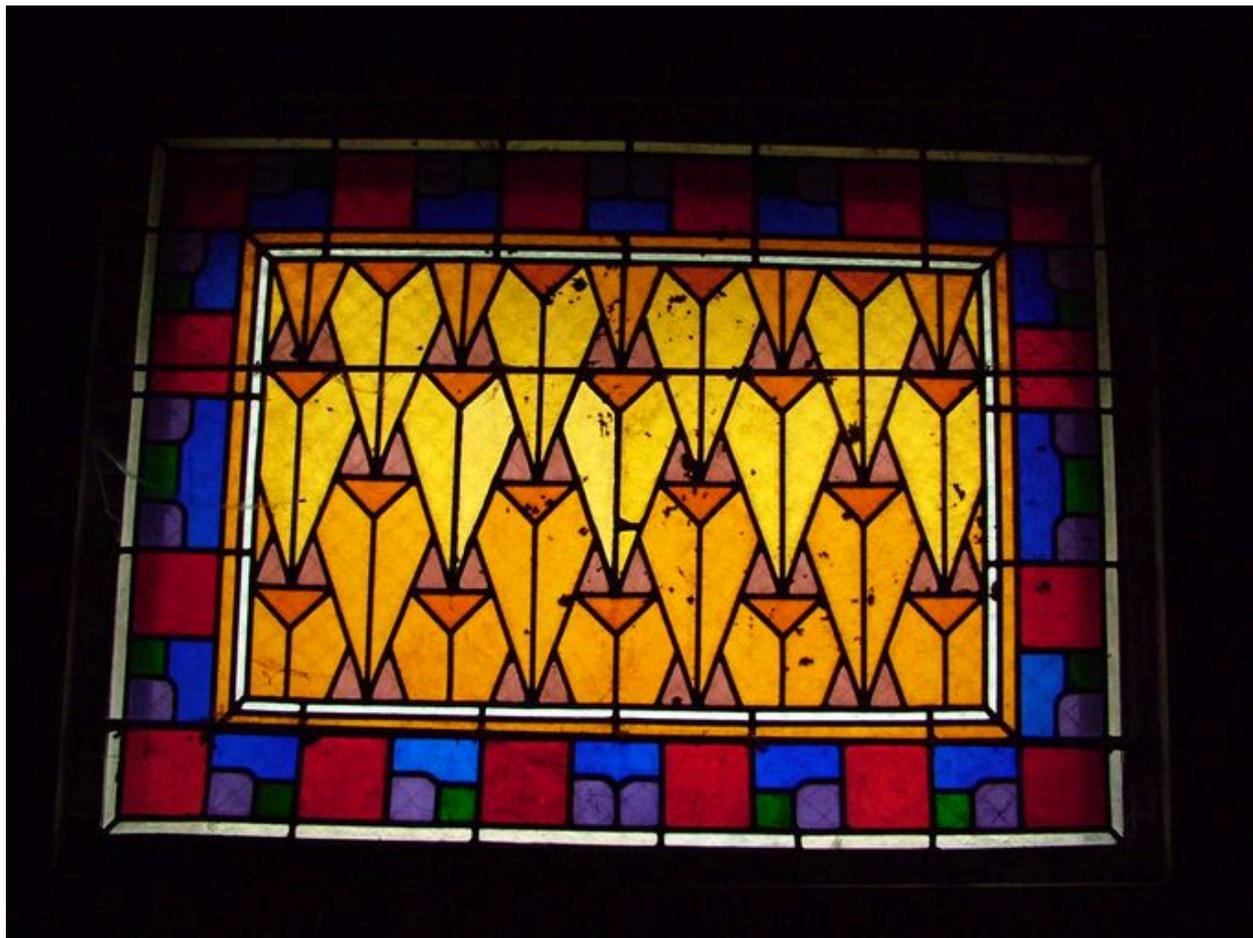
Vue générale de la verrière de la baie
11 (chapelle des fonts baptismaux).

Vue générale de la verrière de la baie 11 (chapelle des fonts baptismaux).

Contrairement aux verrières du chœur, ornées de grands personnages, les verrières de la nef forment un ensemble décoratif, centré sur des symboles figurés christiques, chrétiens et eucharistiques. Le motif géométrique de fond est encore décliné sur l'une baie de la chapelle des fonts baptismaux (baie 11) et de part et d'autre de la porte d'entrée de l'église.

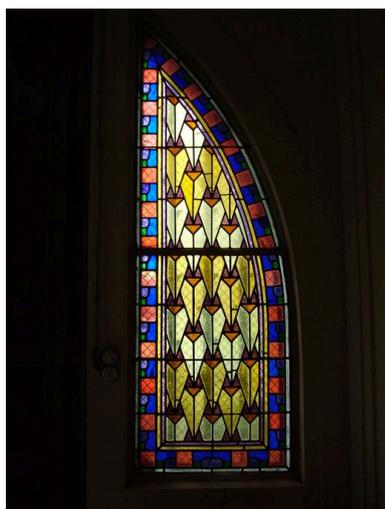
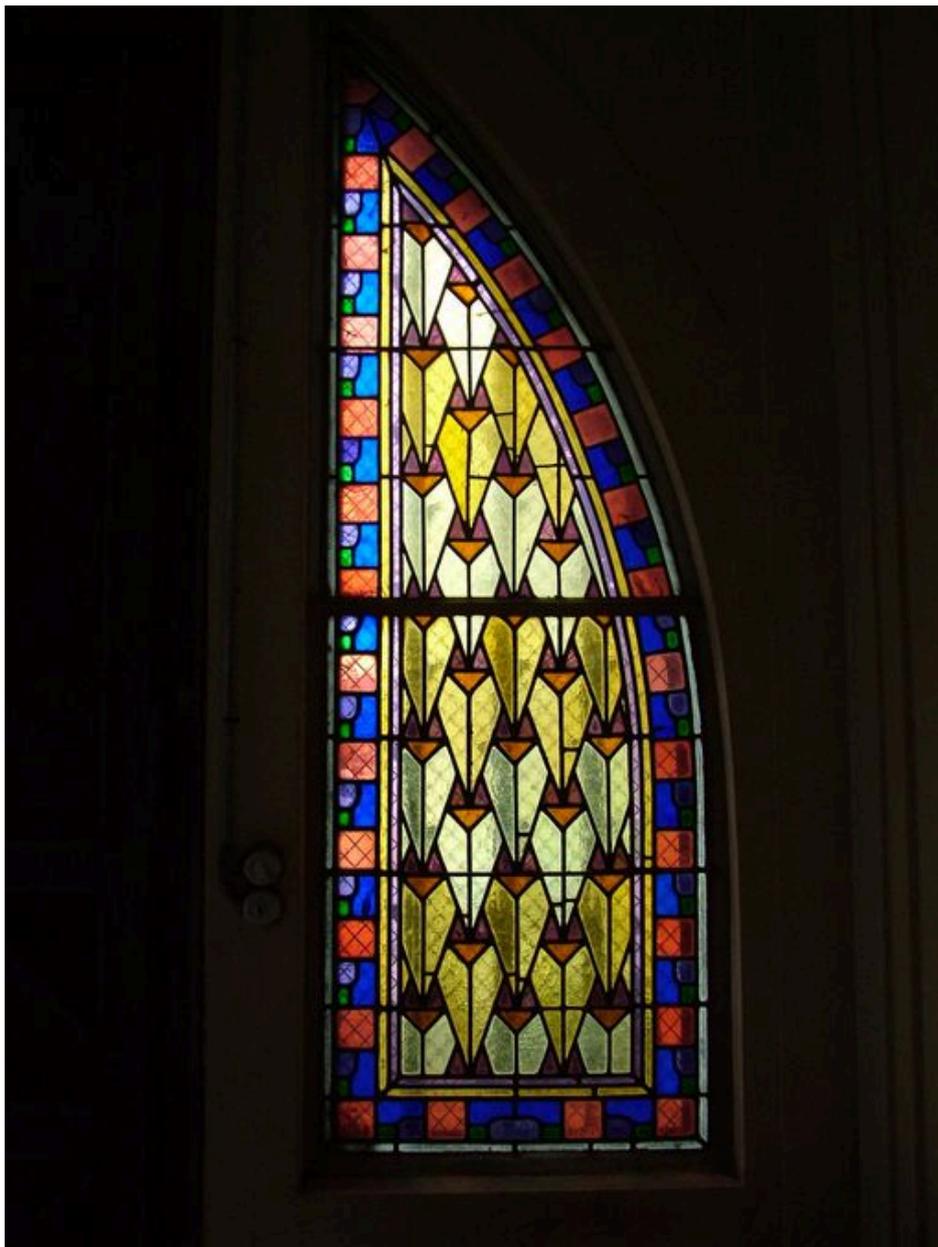
Vue d'un des deux panneaux qui accostent la porte de l'église.

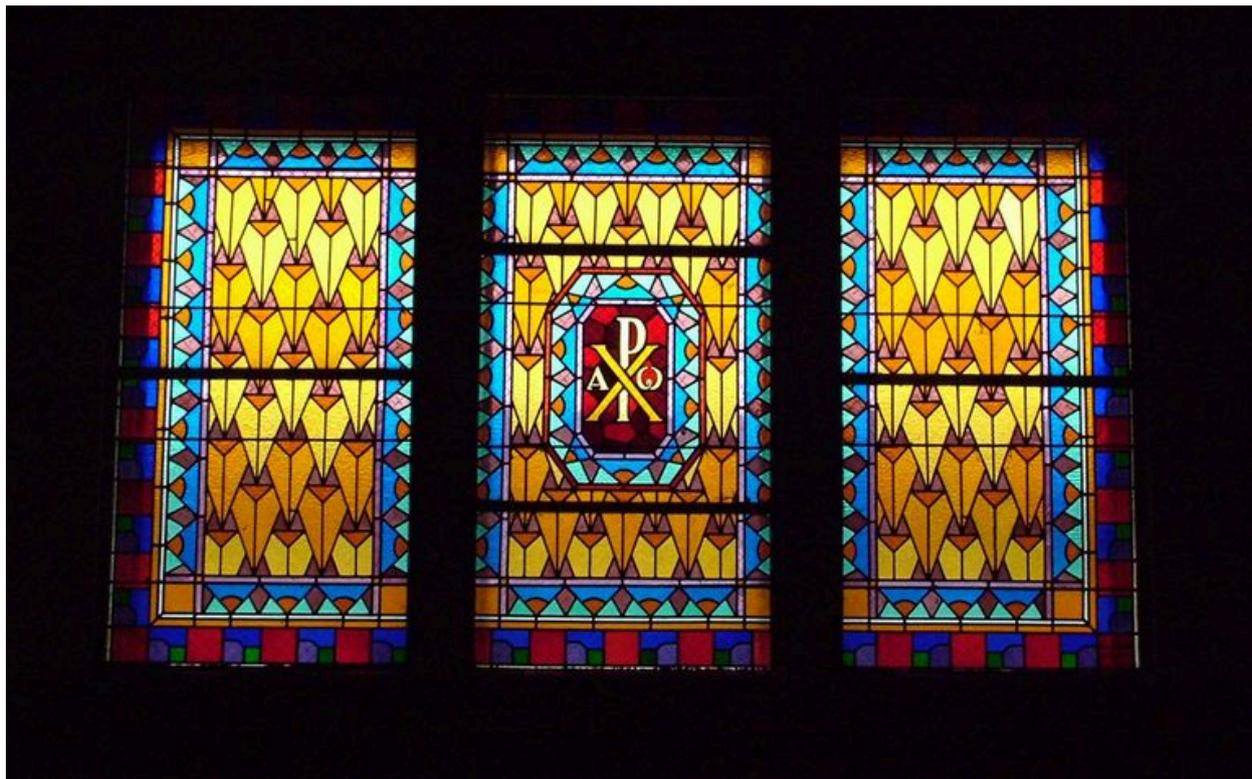
Vue générale de la verrière de la baie 3 : le Chrisme.

Sur la verrière 3, prend place le Christ, accosté comme souvent des lettres alpha et oméga qui sont la première et la dernière de l'alphabet grec. C'est une illustration d'un passage de l'Apocalypse de saint Jean où le Christ se présente comme le commencement et la fin.

La signature et le lieu d'exécution sont peints à la grisaille dans l'angle inférieur droit de la verrière 3 : DESJARDINS/ANGERS-PARIS.

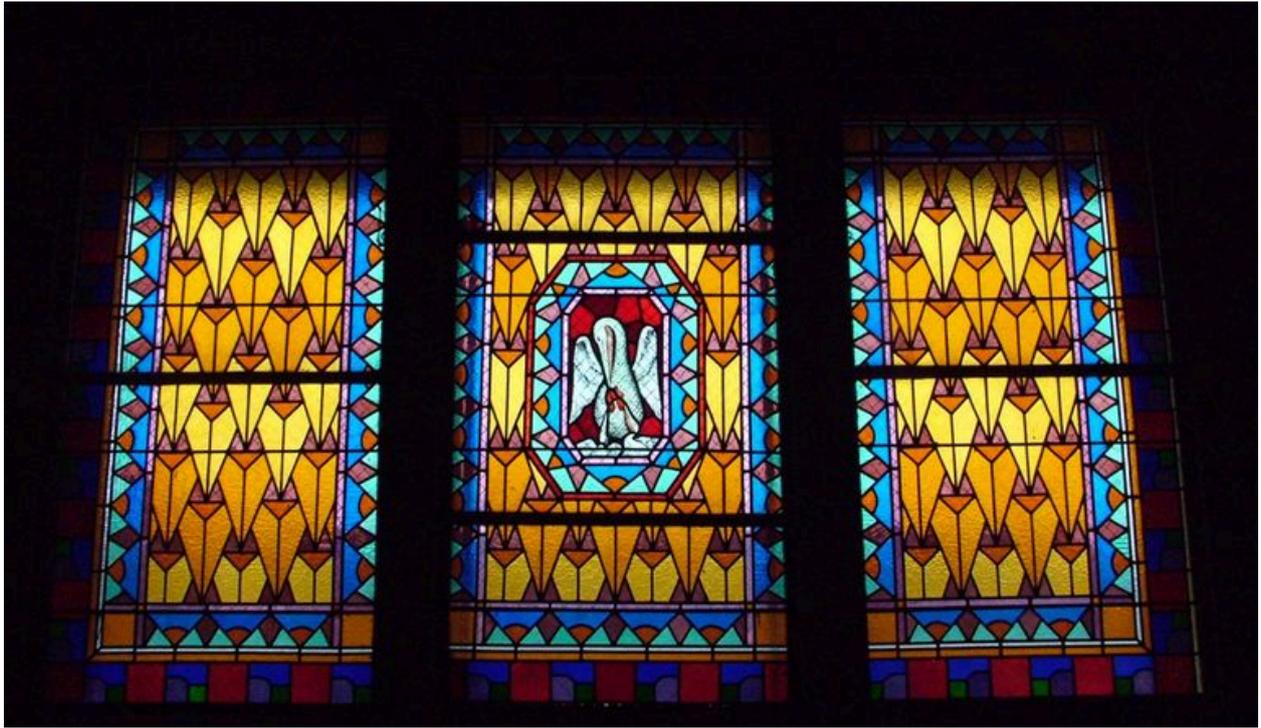
Vue générale de la verrière de la baie 5 : le pélican mystique.

Un pélican mystique lui fait suite à la verrière 5. Ce pélican, qu'une légende montre nourrissant ses petits de son sang et de ses entrailles, symbolise le Christ qui a livré sa chair et son sang pour le Salut de l'humanité.

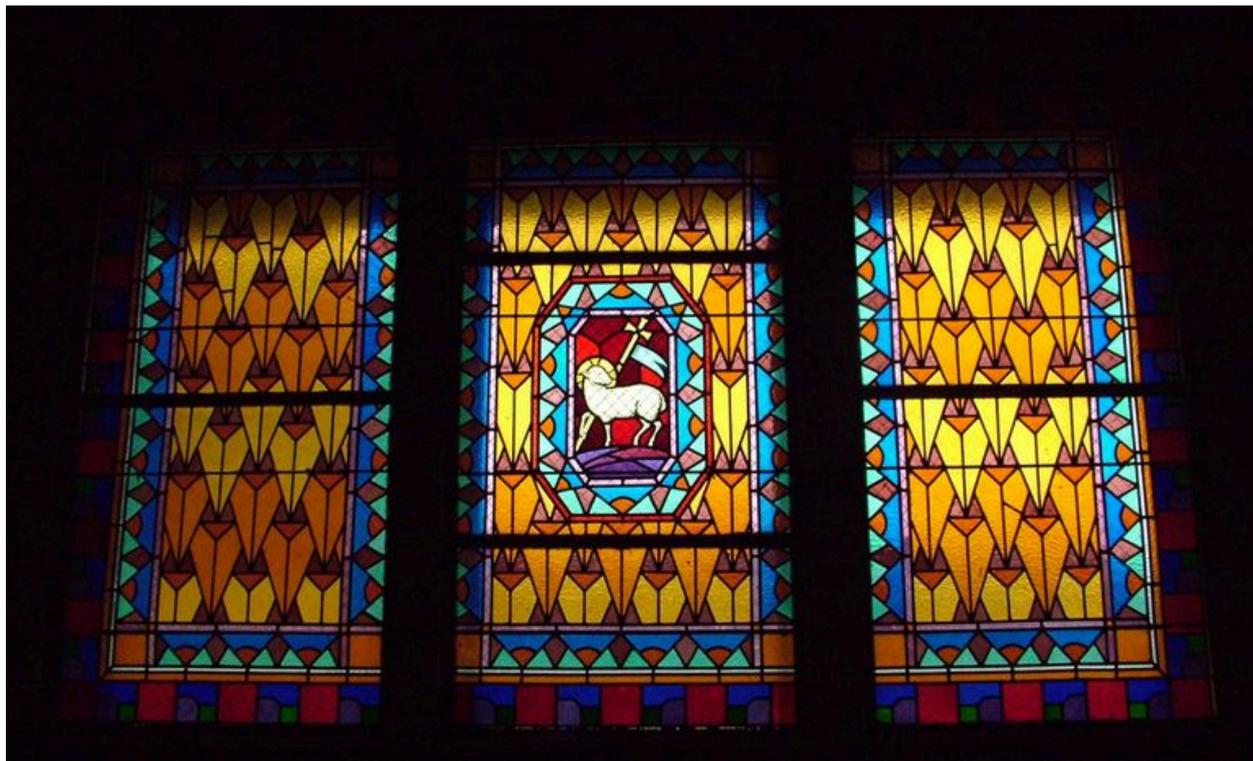
Vue générale de la verrière de la baie 7 : l'Agneau de Dieu.

Puis, l'Agneau de Dieu prend place à la verrière 7. Cet agneau, doté d'une auréole crucifère, tient avec sa patte une croix à laquelle est fixé un étendard. Le Christ est l'agneau sans tache du sacrifice. La croix symbolise la Passion, alors que l'étendard rappelle la victoire du Christ sur la mort et donc sa Résurrection.

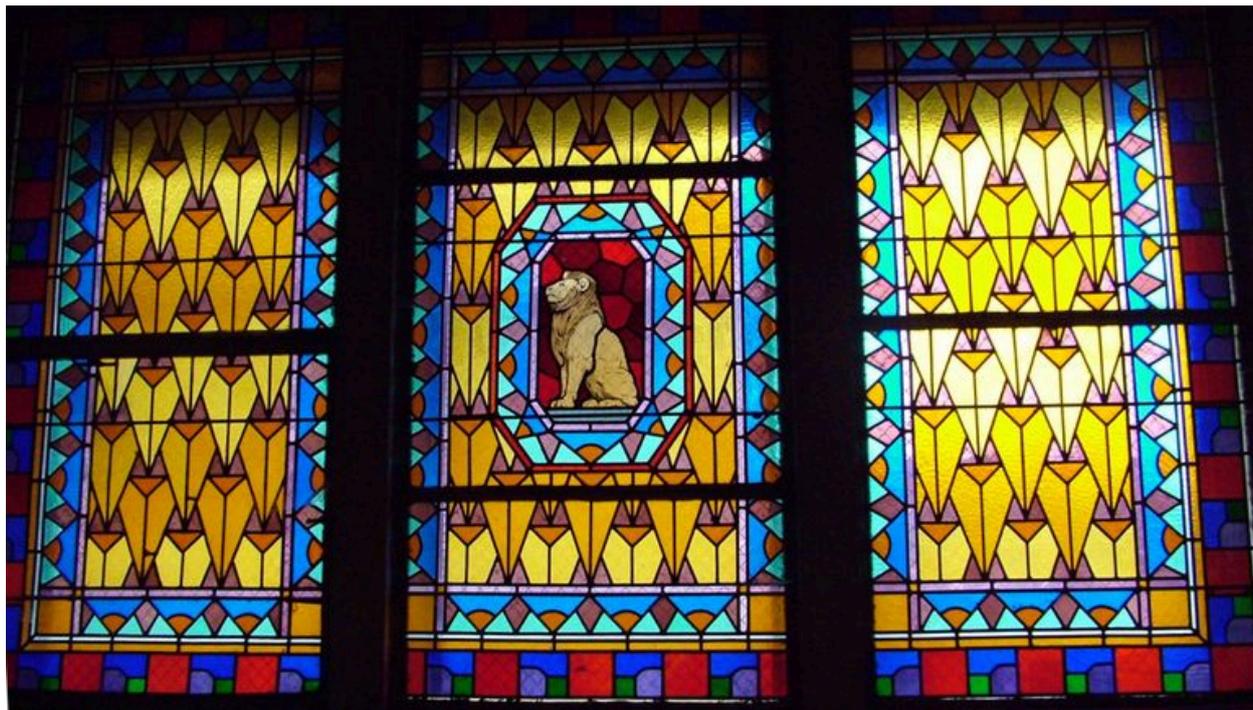
Vue générale de la verrière de la baie 9 : le lion de Juda.

Enfin, la série s'achève par un lion majestueux assis de profil. L'animal, roi des animaux, peut symboliser la royauté universelle du Christ. C'est aussi une allusion à un passage de l'Apocalypse où le Christ vainqueur est qualifié de " lion de la tribu de Juda ".

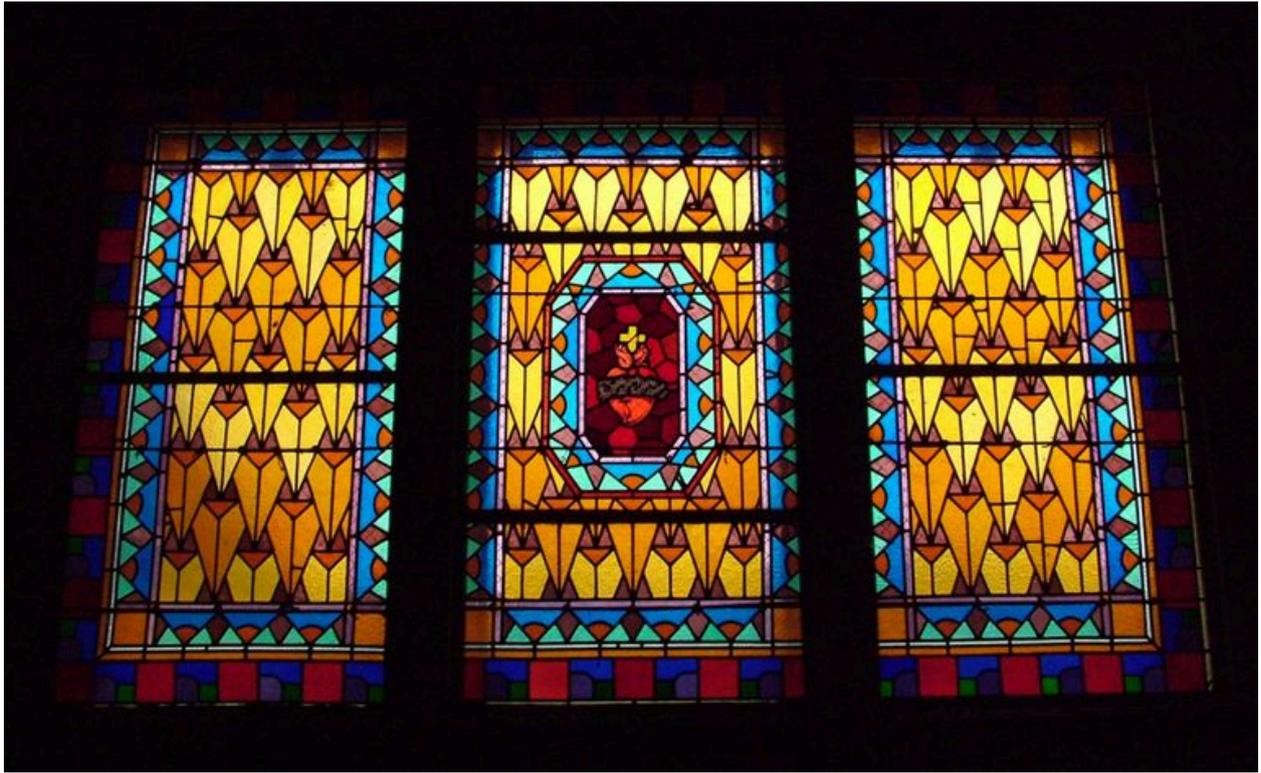
Vue générale de la verrière de la baie 4 : le Sacré-Cœur du Christ.

Du côté sud, la verrière 4 représente le Sacré-Cœur de Jésus, un cœur enflammé et blessé, ceint de la Couronne d'épines et surmonté d'une croix. Ce motif symbolise l'amour du Christ pour l'Humanité.
