## L'église paroissiale Notre-Dame et Saint-Prix de Puits-la-Vallée

Numéro de dossier : IA60005307

Cadre de l'étude : inventaire topographique Communauté de communes Oise Picarde

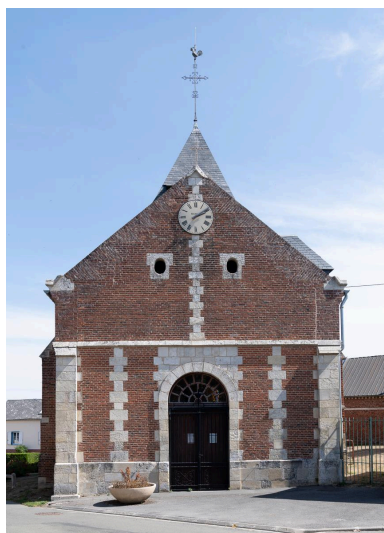
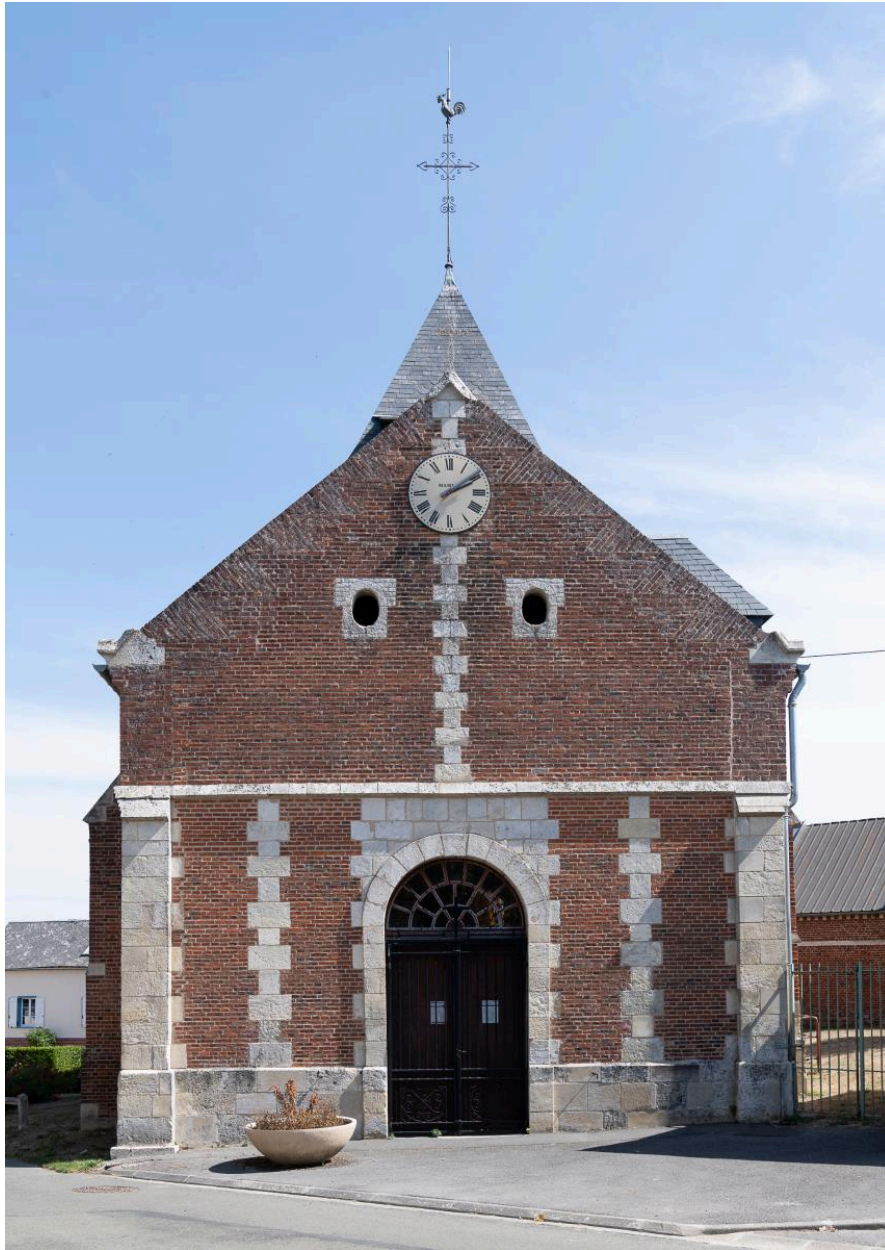
Façade occidentale.  
Phot. Marc Kérignard  
IVR32\_20226000869NUCA

Façade occidentale.

La façade occidentale est percée d'une porte bâtarde inscrite dans un arc en plein cintre en pierre de taille. Des chaînages également en pierre renforcent les maçonneries en brique de la façade. Des couteaux picards soulignent les rampants du pignon.

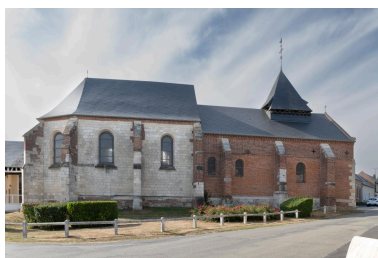
Élévation sud.  
Phot. Marc Kérignard  
IVR32\_20226000854NUCA

Élévation sud.

Les maçonneries de la nef sont en brique sur des fondations en pierre de taille calcaire et en moellon de silex. Le moellon est également présent ponctuellement dans les murs du côté sud de la nef. La pierre de taille domine dans les maçonneries du chœur. Les fondations et la corniche sont toutefois en brique. Des contreforts (en brique avec renforts en pierre pour la nef, en pierre avec quelques briques pour le chœur) épaulent les murs de l'édifice.

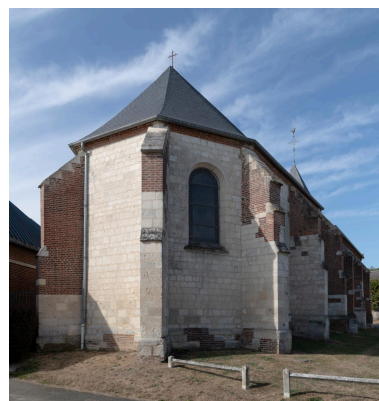
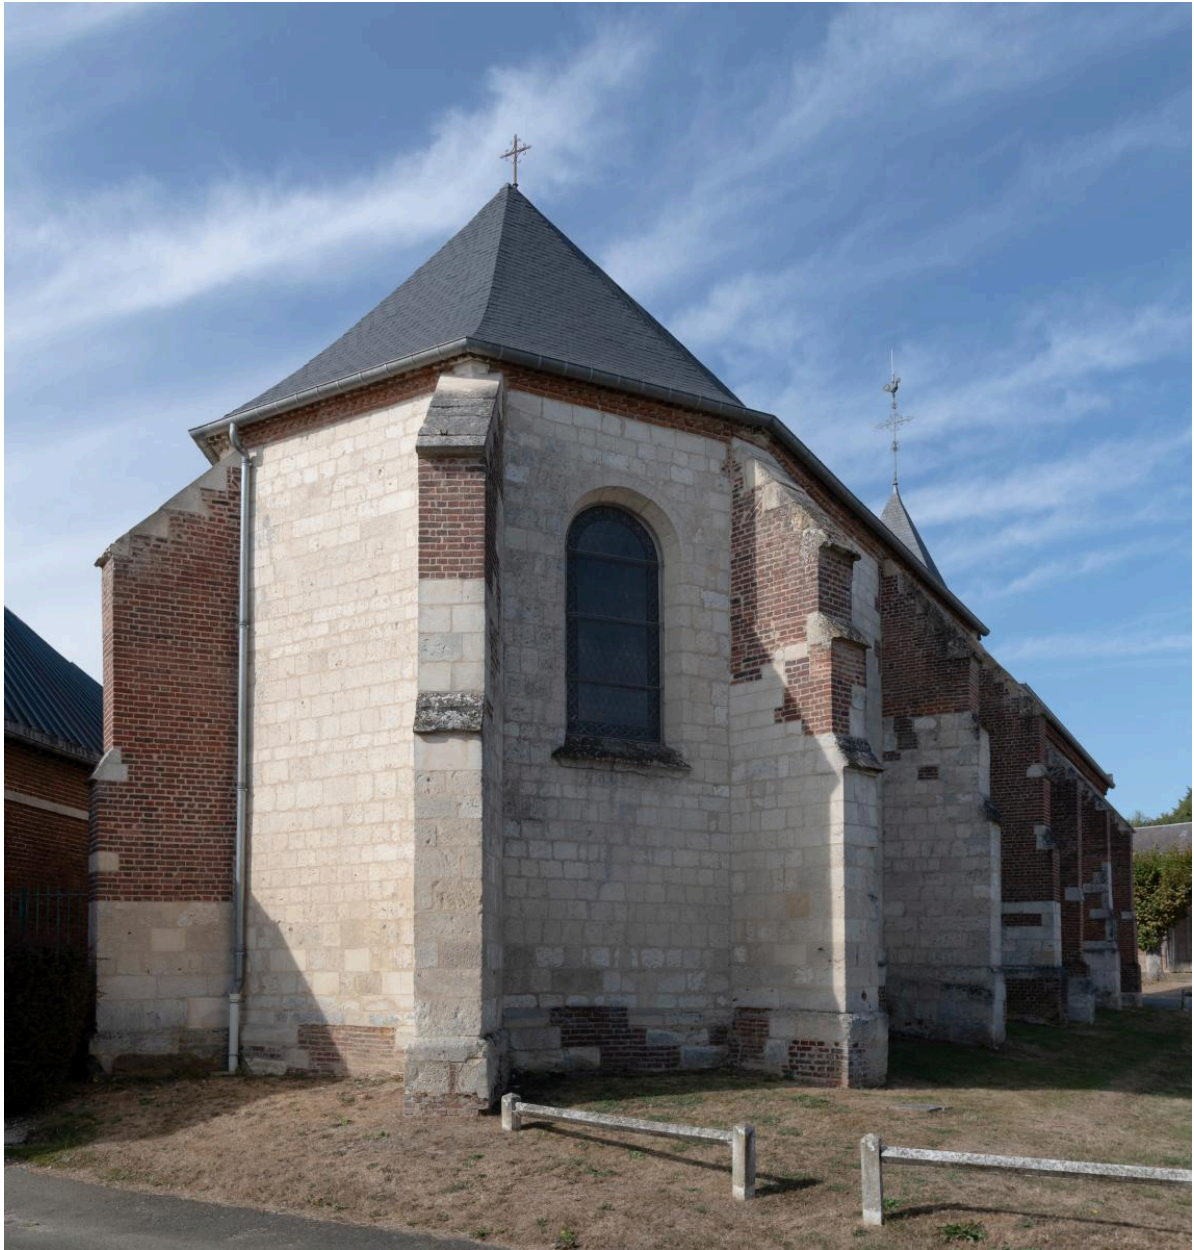
Chevet.  
Phot. Marc Kérignard  
IVR32\_20226000855NUCA

Chevet.

Les toitures, couvertes d'ardoise, sont à longs pans et pignon découvert pour la nef, longs pans et croupe polygonale pour le chœur. La sacristie est surmontée d'un toit en appentis.

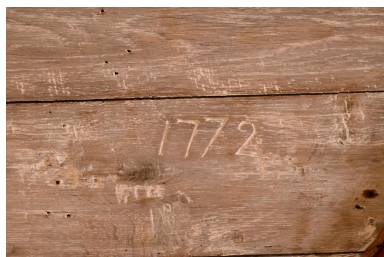
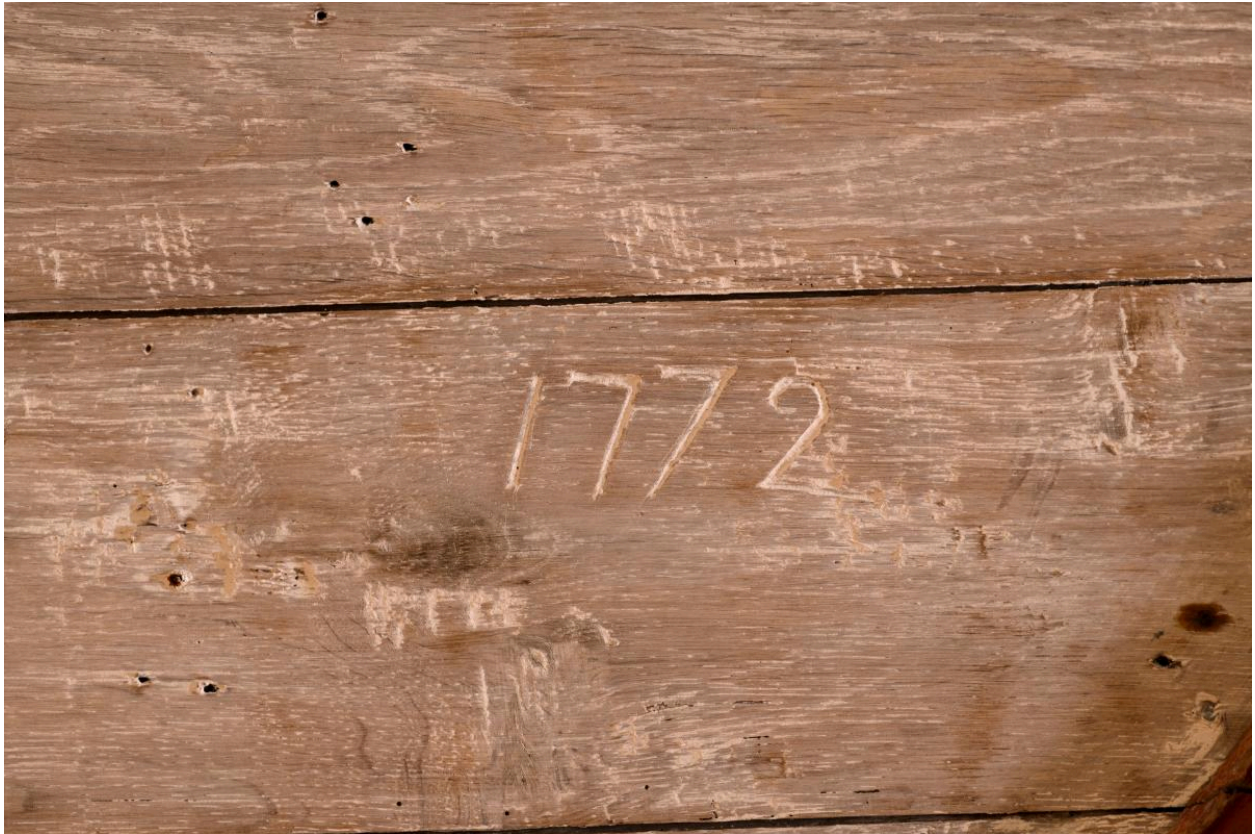
Date "1772" gravée sur la  
voûte lambrissée du chœur.  
Phot. Marc Kérignard  
IVR32\_20226000799NUCA

Date "1772" gravée sur la voûte lambrissée du chœur.

Le premier édifice est vraisemblablement reconstruit et agrandi à la fin du 16<sup>e</sup> siècle pour le chœur (datation stylistique) et au 17<sup>e</sup> siècle pour la nef. La date de 1772 est gravée sur un lambris de la voûte du chœur, indiquant qu'elle a été réalisée dans un second temps. Des culots en pierre laissent supposer l'existence d'une voûte en pierre. A-t-elle été détruite ? N'a-t-elle jamais été achevée ? Des blochets en bois isolés indiquent d'autre part qu'une autre forme de charpente a pu également exister.

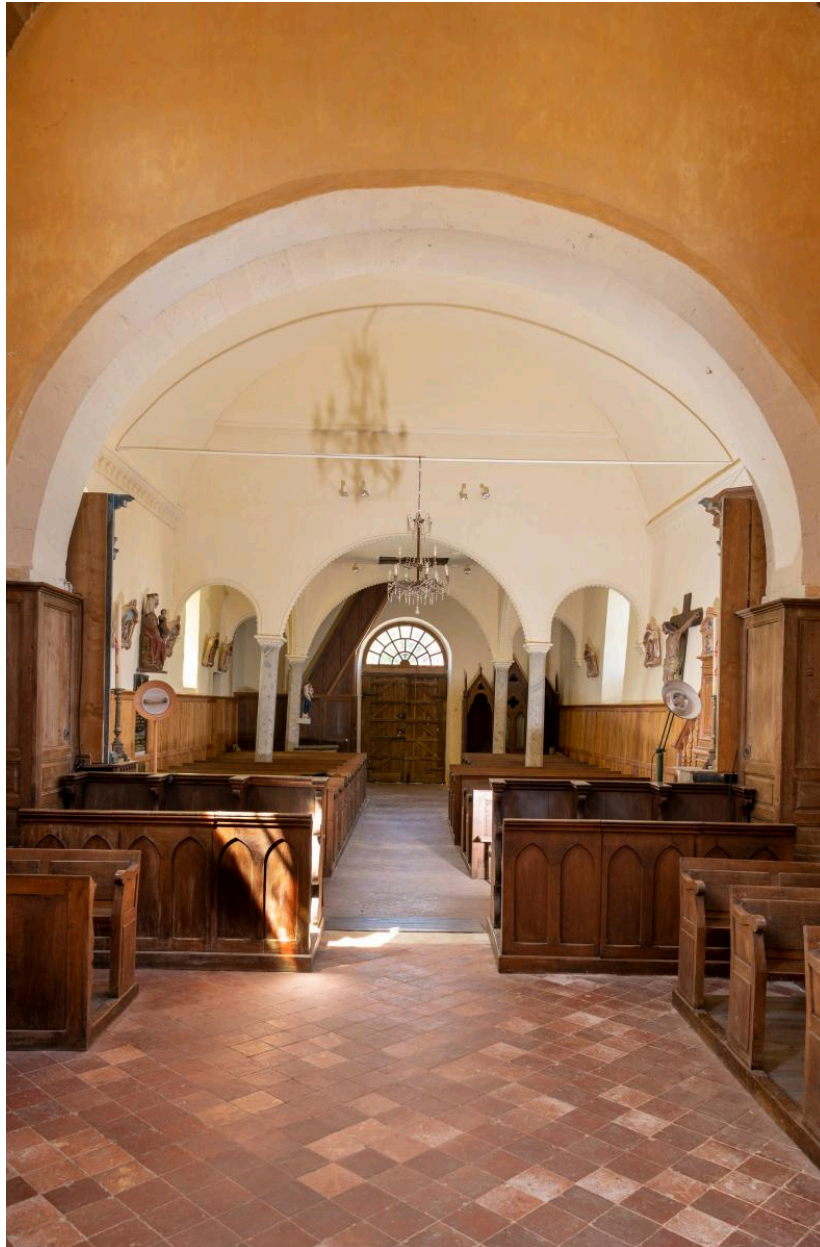
Vue vers la nef.  
Phot. Marc Kérignard  
IVR32\_20226000815NUCA

Vue vers la nef.

À l'intérieur de l'église, la couverture de la nef consiste en une fausse voûte en berceau lambrissée, tandis que celle du chœur, en châtaignier, prend la forme de voûtes d'ogives. Des lambris d'appui garnissent l'ensemble des murs. Deux des baies sont ornées d'une verrière figurée.

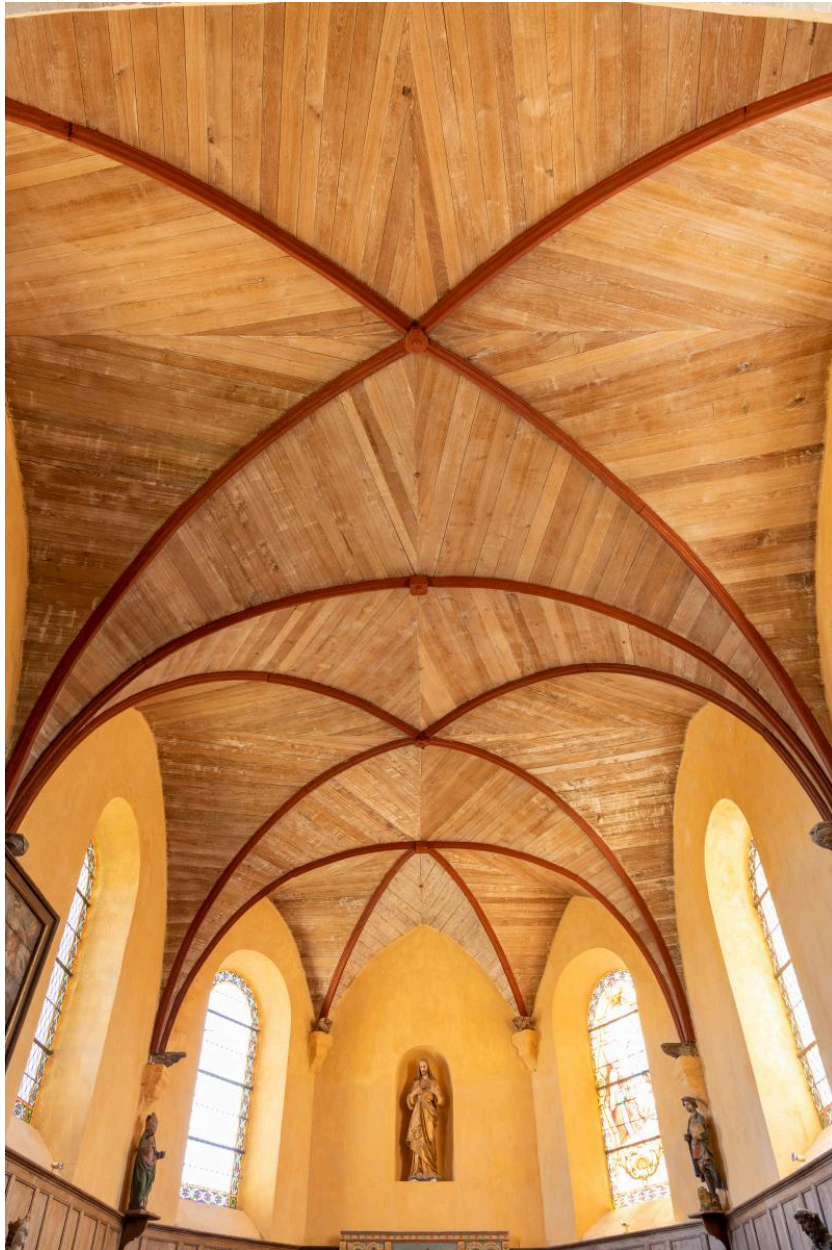
Voûte lambrissée du chœur.  
Phot. Marc Kérignard  
IVR32\_20226000801NUCA

Voûte lambrissée du chœur.

Les principales campagnes de travaux connues pour le 20<sup>e</sup> siècle se situent dans les années 1990 : grâce aux aides du conseil général de l'Oise, des réfections sont réalisées dans les maçonneries. Enfin, dans les années 2000, la couverture initialement en tuiles est remplacée par de l'ardoise. La voûte du chœur est restaurée et les lambris d'appui sont remplacés.
